2021(令和 3)年度
富士山エコレンジャー環境パトロール報告

2022(令和 4)年 6 月

富士山エコレンジャー連絡会

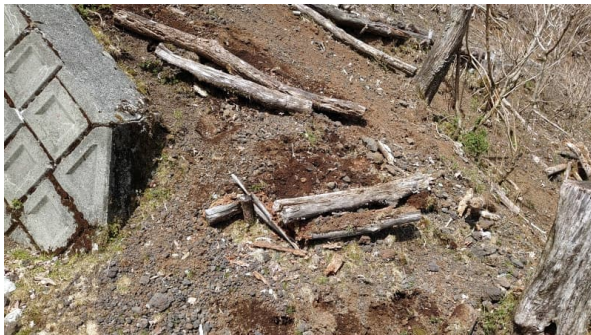
(腐食で滑りやすい丸太階段、黒塚南鉄塔脇)

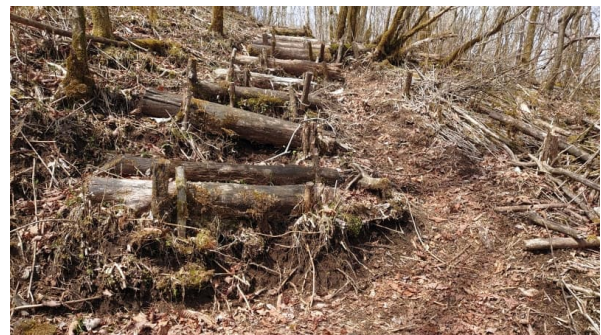
(立杭の増加、複線化、御釜塚東側崩壊崖迂回路)

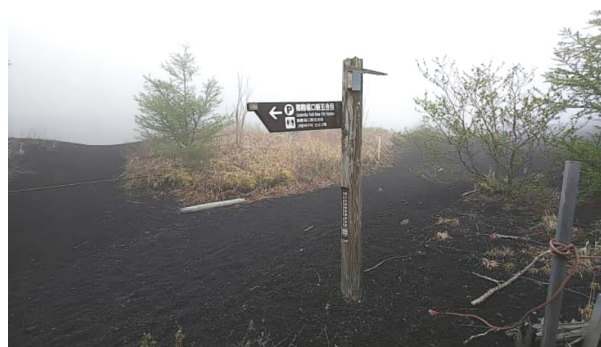
(標識の欠損、御殿場口新五合目駐車場すぐ上)

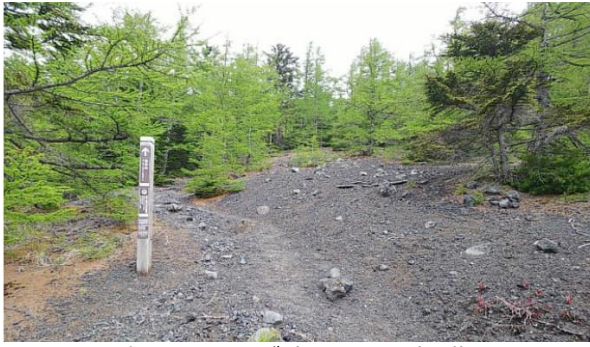
(コースは左へ向かうが迷いやすい標識、Cコース)

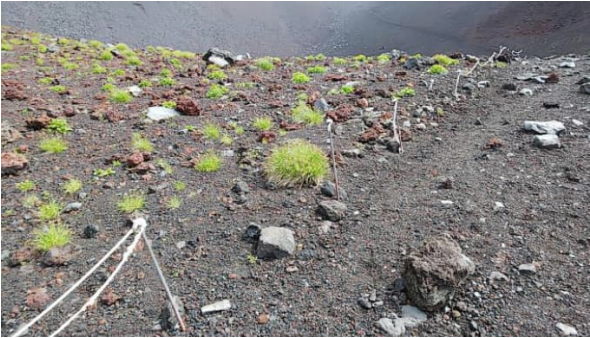
(誘導ロープ随所で破断、宝永第一火口)

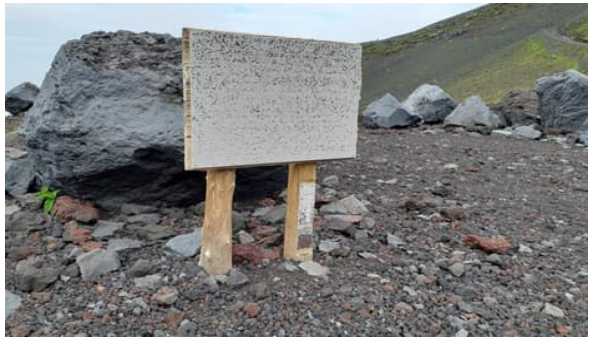
(読めない案内板、宝永第一火口)

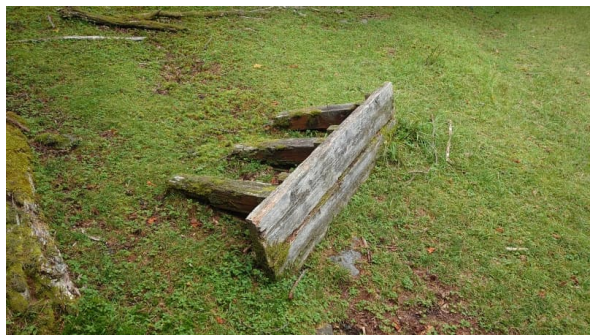
(腐食して倒れたベンチ、Eコース水平歩道)

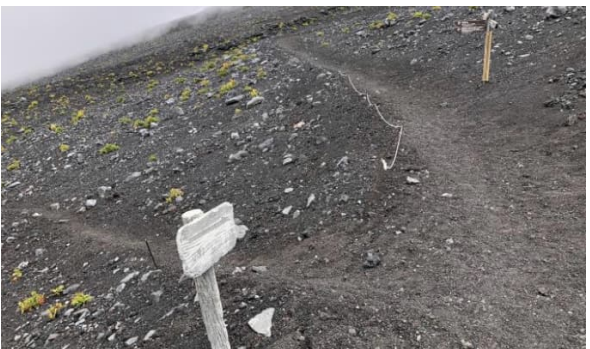
(文字面が摩耗した標識、御殿場口旧六合分岐)

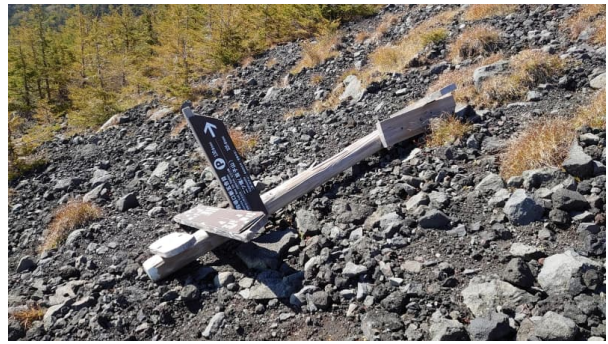
(斜面を約 30m 移動の標識「旧山体観測装置」)

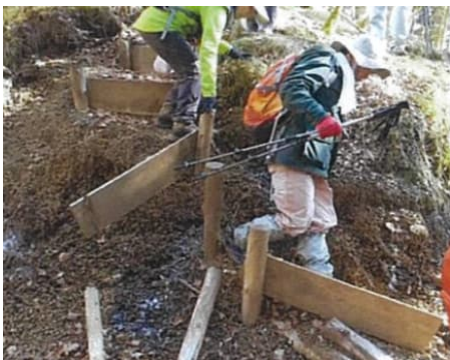
(土留め階段の破損、Bコース)

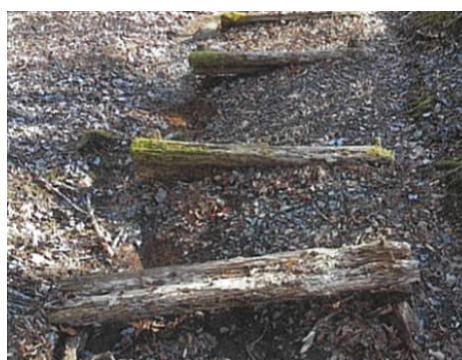
(腐食した丸太階段、Lコース)

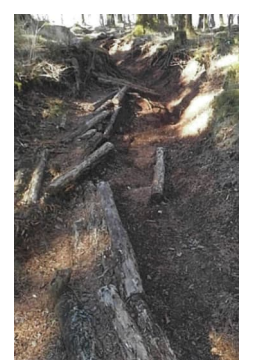
(階段流出、Lコース)

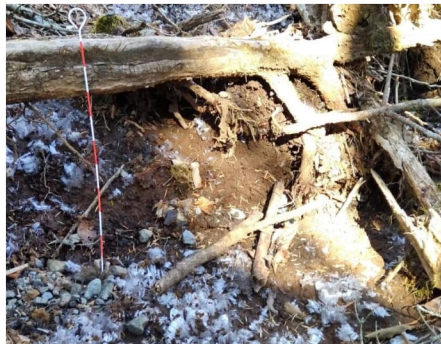
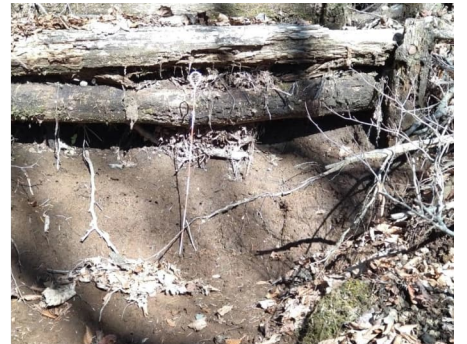
(激しい浸食がみられ、丸太階段が危険な状態。、西臼塚Lコース)

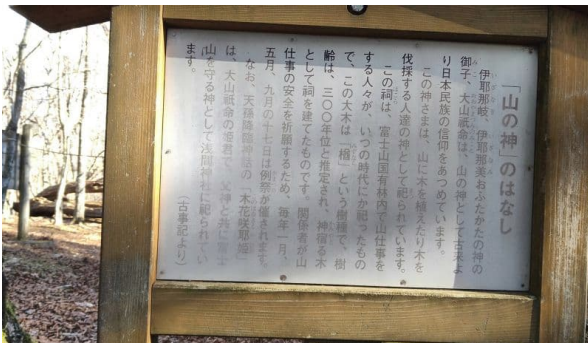
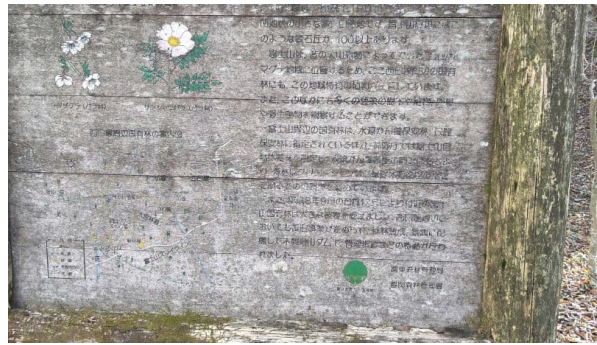
(掲示板劣化や汚れで来訪者に伝えたい内容が伝わらない、西臼塚Lコース)

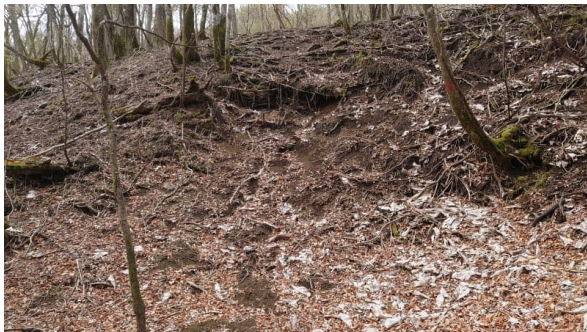
(UTMF 後更に荒廃した斜面、黒塚北東)

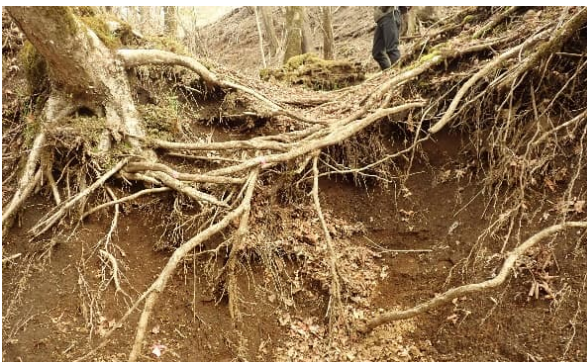
(侵食で樹木根露出、損傷、黒塚南東)

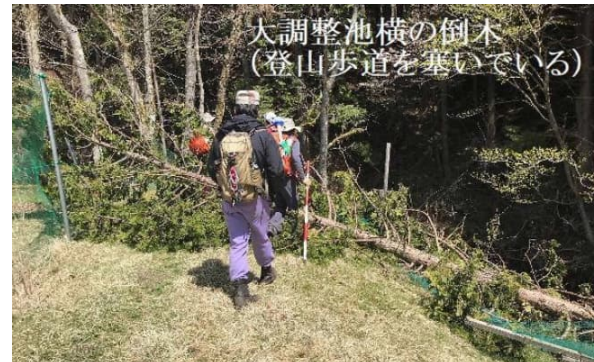
(対岸の崩落で倒木、旧ゴルフ場東側)

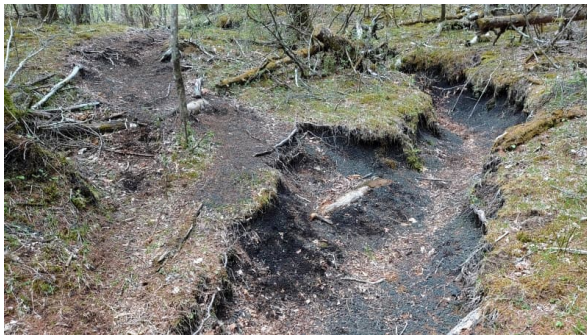
この区間では、荒廃箇所は樹林帯の「傾斜地」に集中している。特に、Iコースの御殿場口新五合目・幕岩間。また、幕岩近くのFコース世界文化遺産「須山口登山道」の幕岩上・須山口下山歩道一合五尺間。ともに、歩道の拡幅や複線化と樹木根や植生損傷が目立った。

(歩道侵食、複線化、植生損傷、Iコース)

「踏みつけを避ける木道設置」や「ガイドロープによる誘導」など歩道周辺の植生保全により、来訪者に安全安心で変化に富んだ自然に親しめる、質の高い自然体験が提供できるようにお願いしたい。

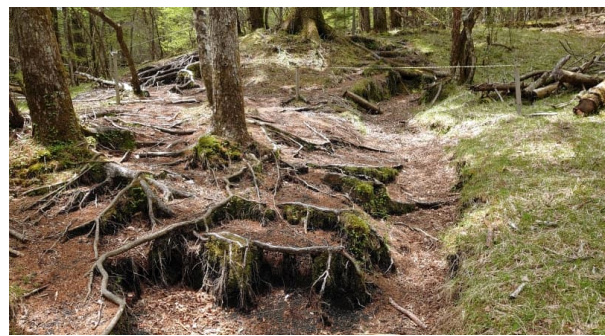
(根の露出損傷、歩道複線化、Iコース)

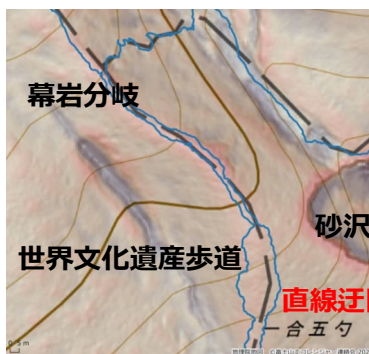
幕岩近く世界文化遺産に登録された須山口下山歩道は、小さな尾根を緩やかに蛇行しながら登っている。協議会の標準補助標識も設置されている。ところが2013年の大規模トレイルラン・レース前後に、その歩道のすぐ東側に直線的な踏み跡が付けられ、以降、その踏み跡を来訪者が利用し複線化した。このレース以降できた迂回路の東側の砂沢右岸は年々崩壊が拡大し、新たな迂回路との最短距離で約20数mまで迫っている。また、その上部では、直線的な踏み跡が加わり、本来の歩道の拡幅、複線化が生じている。保全を大前提としている「世界文化遺産の歩道」の整備と、安全な利用ガイドラインが要請される。

(図 世界文化遺産の須山口下山歩道の複線化)

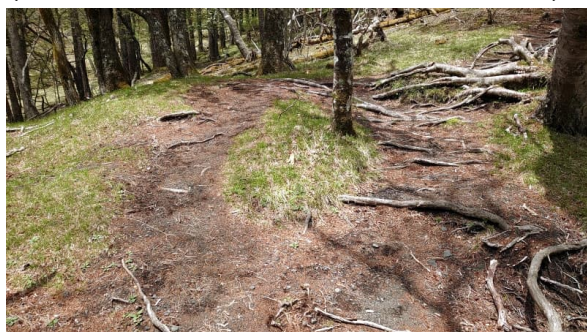
(歩道複線化、樹木根損傷、植生損傷)

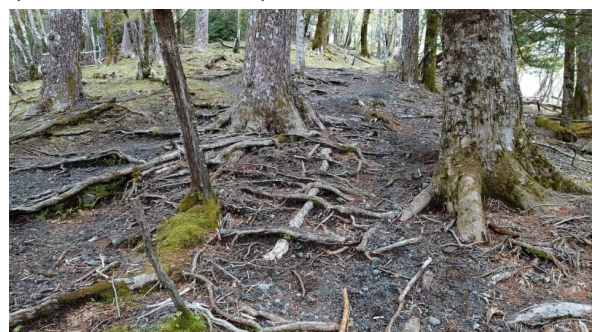
(直線的迂回路、歩道拡幅、樹木根や植生損傷)

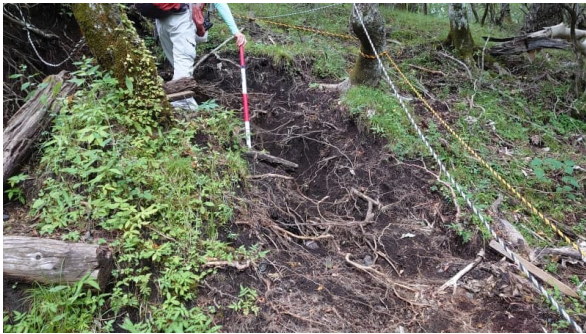
実際、この急斜面の丸太階段歩道は、雨シーズンに侵食が一気に進んだ(2021年8月)。通行困難な箇所を避け歩道外への踏み出し(拡幅や複線化)によって、来訪者の通行安全へ悪影響を与え、歩道周辺の貴重な植物を損傷する恐れがある。大勢の来訪者の踏圧、ランニング衝撃に耐えるには、専門家による調査を行い、木道化など富士山南麓の自然環境に適した本格的な整備が必要だ。

(ミズ道化した歩道の侵食、樹木根が露出)

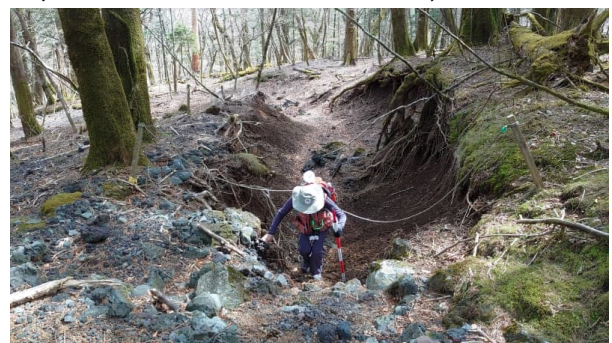
(同、土砂が流れ堆積して傾斜が緩くなり歩ける)

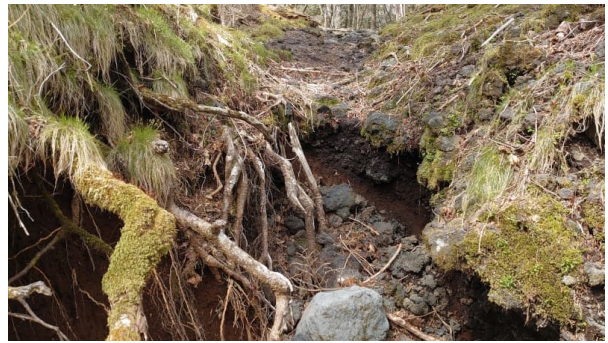
(この段差も歩けたが、石を埋めるなど補修必要)

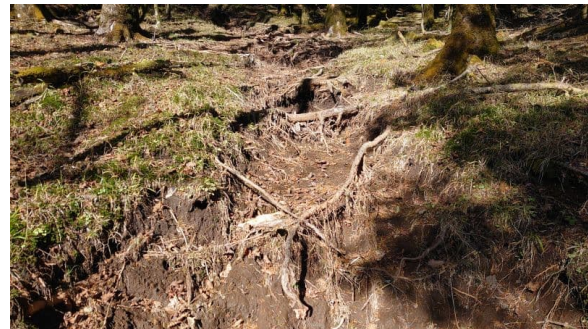
(水ミチ化、樹木根露出・損傷、歩道拡幅)

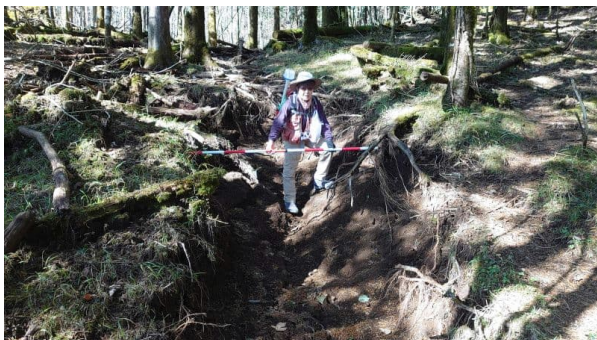
(水ミチ化、根露出・損傷、歩道拡幅、複線化)

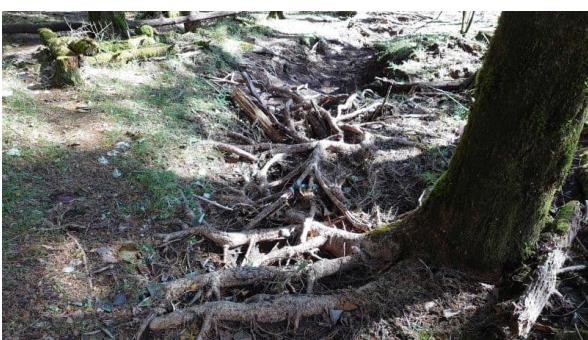
(水ミチ化した歩道を避け複線化、植生損傷)

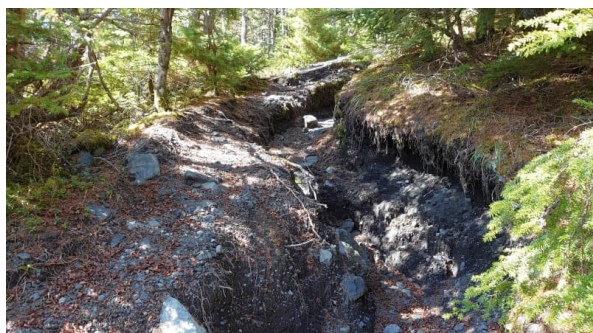
(洗掘した歩道、脇は植生損傷、C1コース)

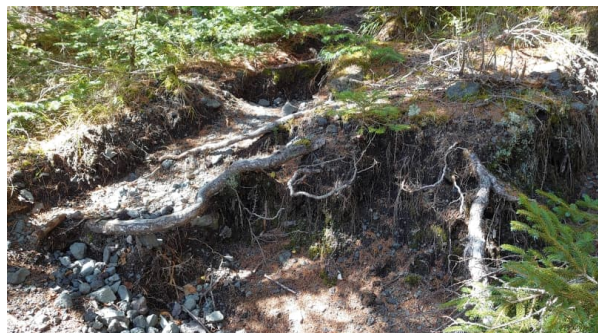
(左上の迂回路も水ミチ化、C1コース)

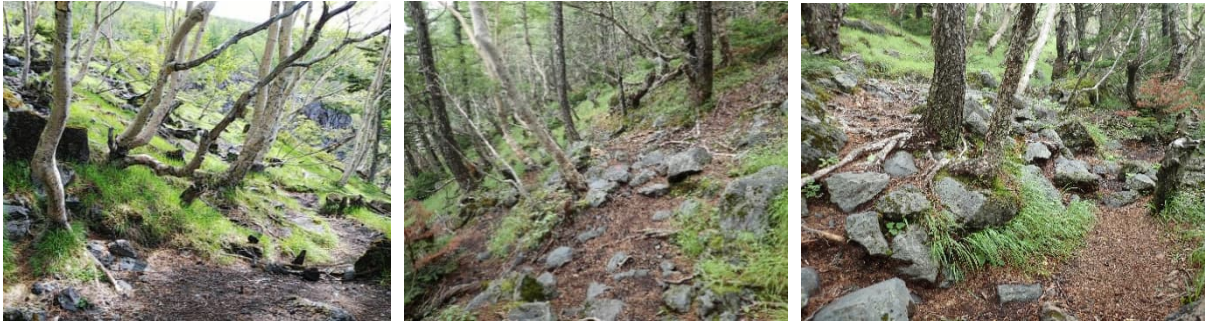
(複線化して分りにくい歩道、ガイドロープで規制して植生損傷を防ぎたい、Gコース日沢西側)

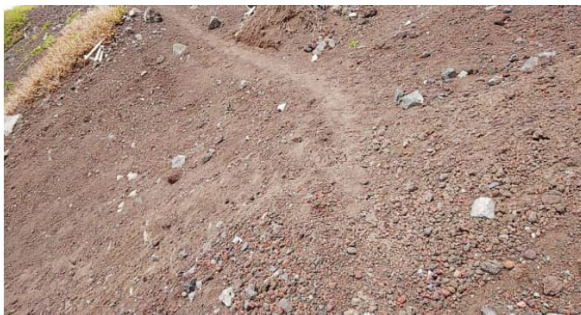
(狭く歩きづらい歩道、Gコース日沢横断)

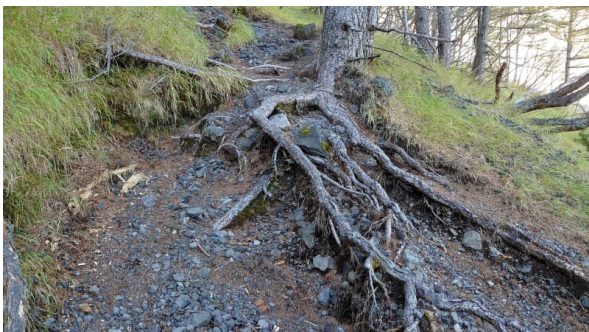
(歩道拡幅、複線化、根の露出・損傷、Hコース)

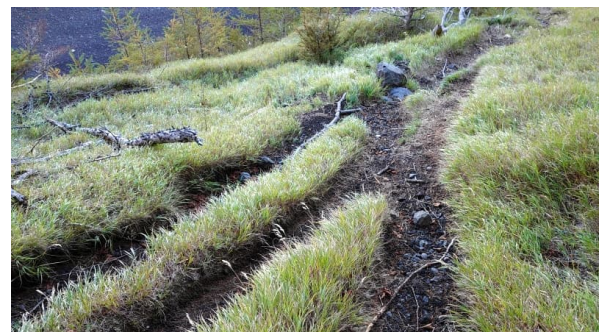
(歩道の多重複線化、Hコース)

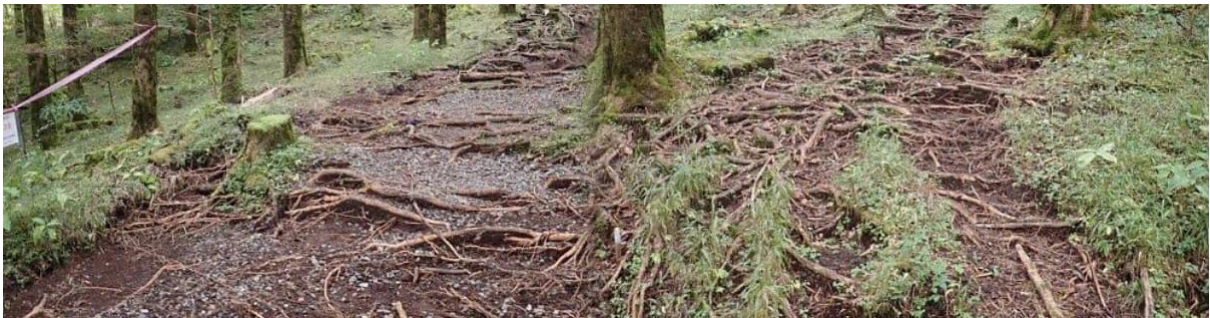
(土砂の流失、木の根の露出の拡大。複線化した新しい道も歩きにくくなっている。Lコース)

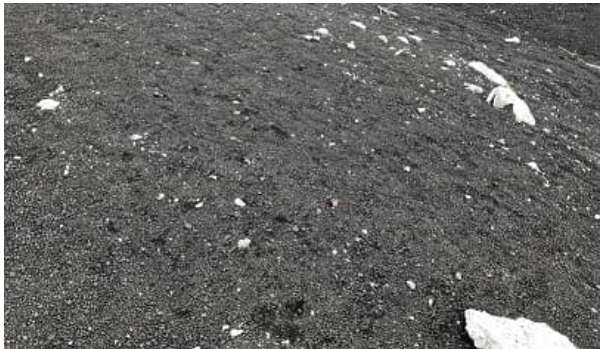
(歩道にコンクリート・ブロック、1コース)

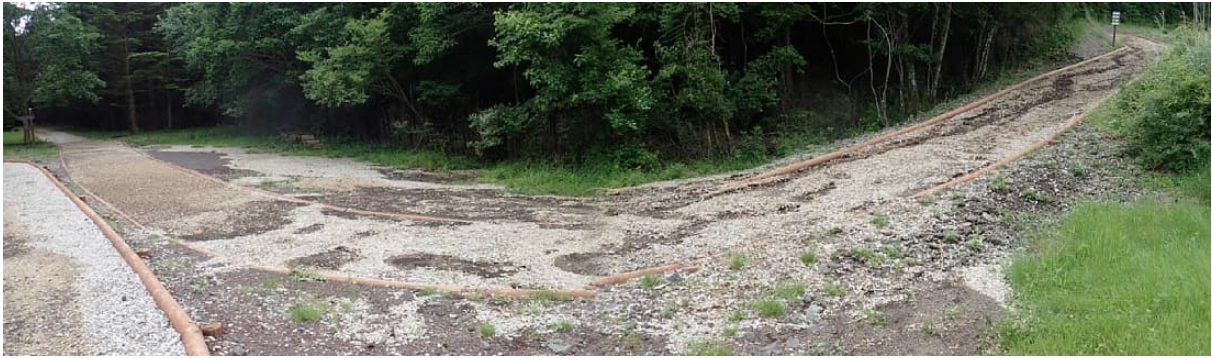
腰切塚麓のクロカン・コースでは、斜面上の走路で雨水侵食が起き、大雨によってウッドチップが植生部分へ流出していた。クロカン・コースの部分的な修復作業が行われたようだが、管理者はぜひ傾斜地の現場を定期的に実地調査され、植生への負荷を減らす対策を講じてほしい。

(傾斜箇所ではクロスカントリーコースからウッドチップが外に流れ出て植生を覆う。水ヶ塚公園)

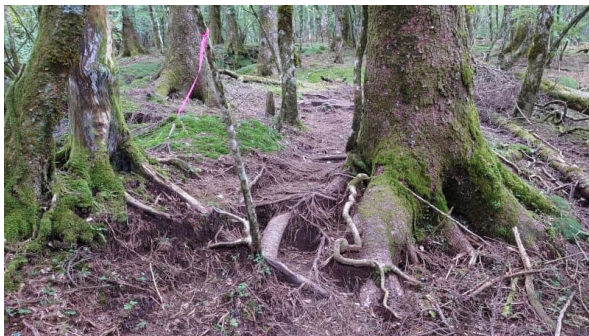
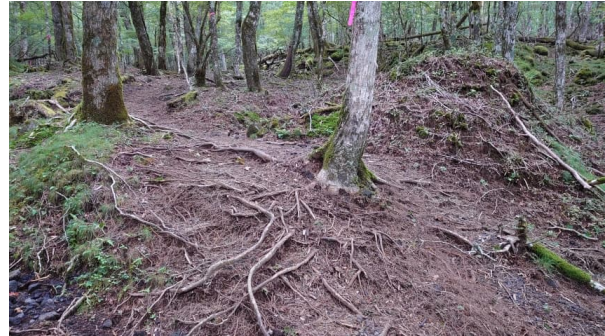
D/Eコースの水ヶ塚上から須山口登山歩道1.5合目間では、毎回報告しているピンク色の私的マーキングはそのままだった。このビニールテープに誘導された踏み跡は、ミズ道化が進み、樹木根の露出・損傷がさらにひどくなっていた。

(私的マーキングに誘導され、林床を通過する踏み跡、貴重な林床植生や樹木根損傷がさらに拡大)

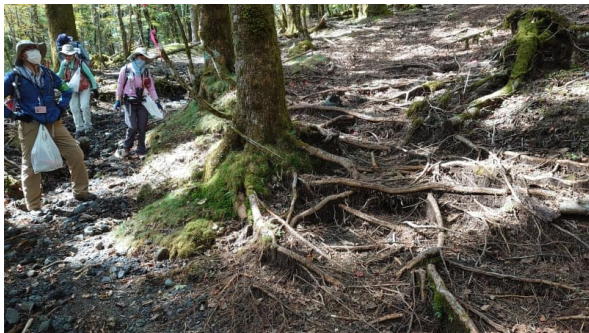
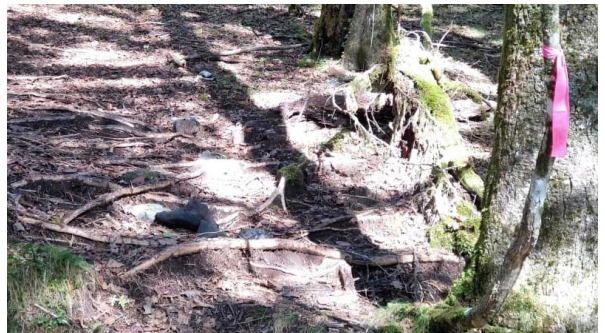
(迂回踏み跡入口、保護林樹木の損傷が激しい)

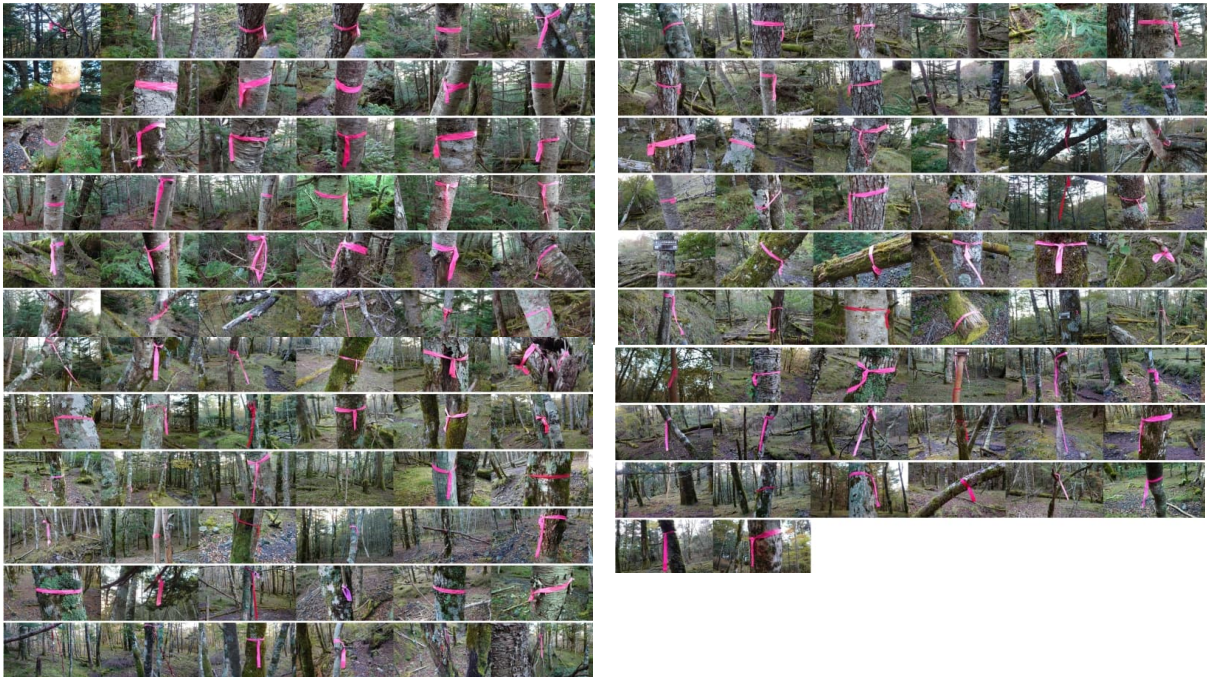
確認した派手なピンク色の私的マーキングの写真を以下に示す。写真は御殿庭下から須山口登山歩道1.5合方向へ移動しながら撮影した。この区間の距離は、およそ1,500mで、その間に131本のビニールテープの私的マーキングを記録した(一枚の写真に複数のテープもある)。平均の私的マーキング間距離は約12mになる。

(御殿庭下から須山口登山歩道1.5合間の派手な私的マーキング)
