2019(令和 1)年度
富士山エコレンジャー環境パトロール報告

2020(令和 2)年 6 月

富士山エコレンジャー連絡会

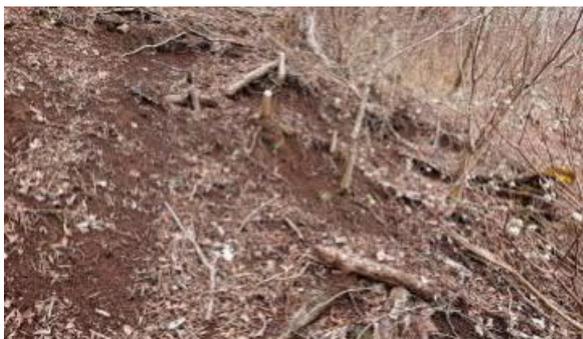
- ・黒塚の丸太階段は流出し、丸太材が腐朽し、不安定で危険(4、6、2月、須山口、写1)
- ・御殿場口五合目近くの案内標識2箇所にて破損脱落・変形(5月、御殿場口)
- ・切り立った崖のガイドロープとその鉄製支柱、注意テープが損傷(7月、宝永火口縁G、写2)
- ・自然休養林の標準案内標識と歩道保存会の案内標識が併設(7月、宝永火口縁G)

(写1、丸太階段は流出、黒塚)

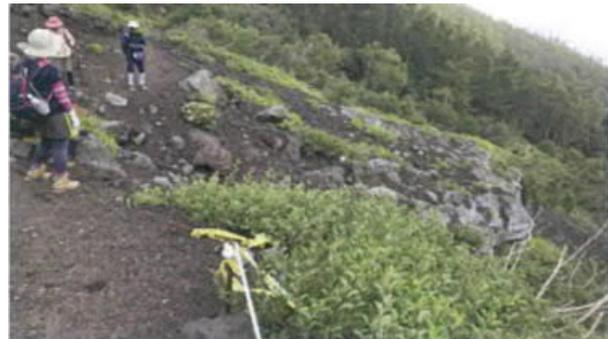
(写2、崖沿いのガイドロープ破損、宝永火口縁G)

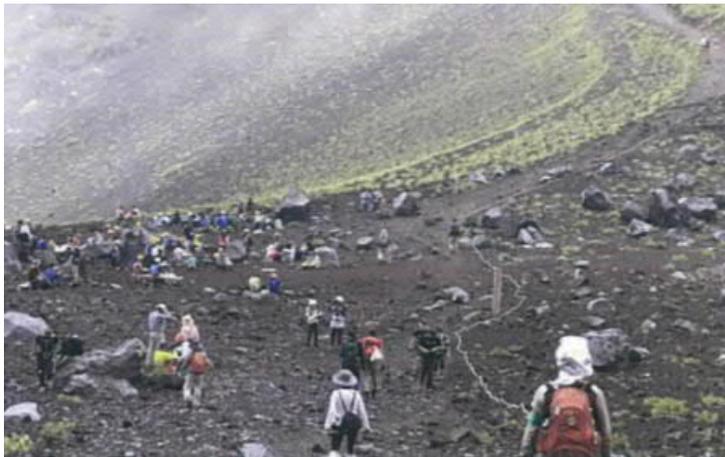
- ・落石危険地帯にテーブル、椅子を設置した休憩場所(7、8、9月、宝永第一火口、写3)
- ・外来植物防除マット設置個所の案内看板がなくなっていた(7、8月富士宮口五合目)
- ・毎年、石で支えた道標が支柱ごと倒れる(8月、宝永火口縁G、写4)
- ・種子を落とさず通過するだけの外来種防除マット(7、8月、富士宮口、須走口、写5)

(写 3、落石危険のベンチ利用者、宝永火口)

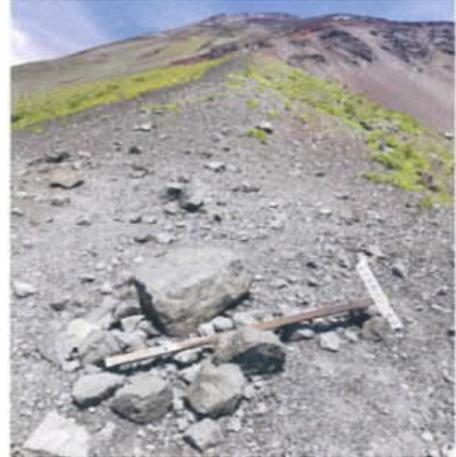
(写 4、毎年倒れる道標、宝永火口縁 G)

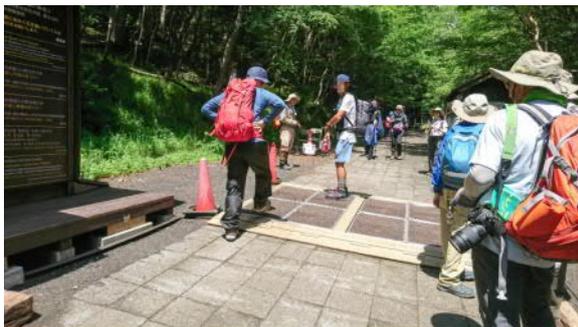
(写 5、素通りの外来種防除マット、須走口)

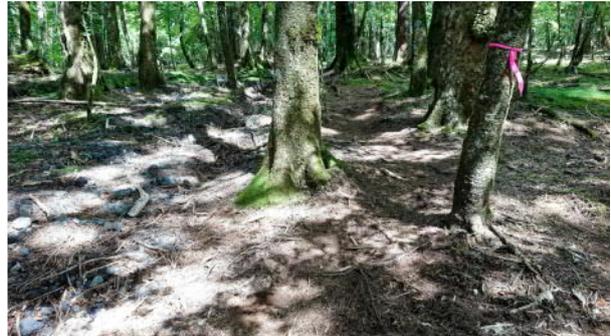
- ・マーキング・テープで誘導され、植生損傷や複線化を助長(8、11月、須山口DEF、写6)
- ・自然休養林の標準標識脇の岩に、新しいペイント・マーキング(8月、須走口M、写7)
- ・岩に地名や矢印をペンキで記入した箇所がある(8月、宝永火口周辺)
- ・標識が倒れ、判読できない。ガイドロープも損傷(8月、宝永火口、宝永山、写8)

(写 6、歩道を外れ植生へのテープ誘導、須山口 D)

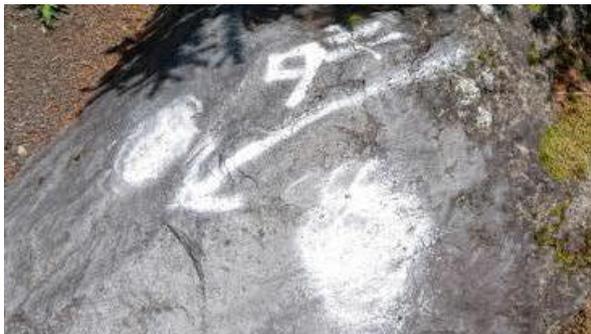
(写 7、岩に直接ペイント、須走口 M)

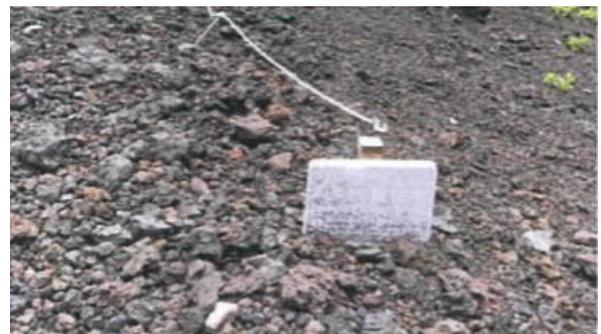
(写 8、摩耗して読めない注意標識、宝永火口)

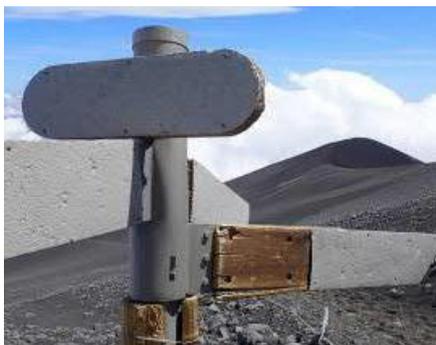
- ・迷いやすい大砂走り・宝永山の分岐で、標識の文字が見えない(8月、宝永山、写9)
- ・下山時に、標識を見ず放送も聞き逃すと、須走口に進んでしまう(9月、須走口八合目、写10)
- ・本七合目からの下山道の標識はなく、登山者が下山道を次々に登ってきた。(9月、須走口)
- ・幕岩の案内板のところまで来て、どこが幕岩かわからない来訪者がいた(9月、幕岩I)

(写 9、見えない標識、宝永山)

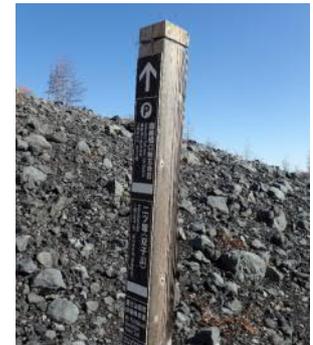
- ・銀明水に標準以外の標識が、未だに設置されている(9月、山頂御殿場口)
- ・ガイド用のロープ杭が倒れたところが2ヶ所あった(11月、須山口D)
- ・宝永第三火口の標準標識が壊れていた(11月、宝永火口H、写11)
- ・不安定な丸太階段の歩道へと誘導する標識があった(2月、須山口)
- ・崩落歩道の迂回路にある丸太階段は歩き辛く、歩道複線化が見られた(2月、須山口)

(写 11、表示板破損、宝永火口)

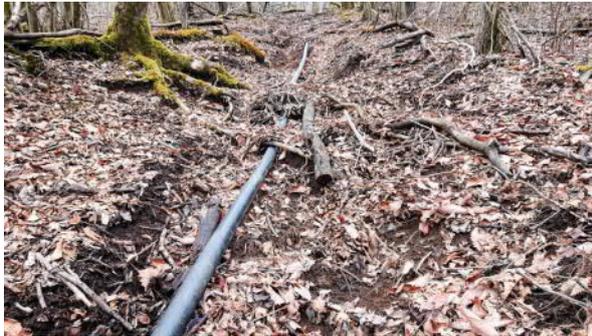
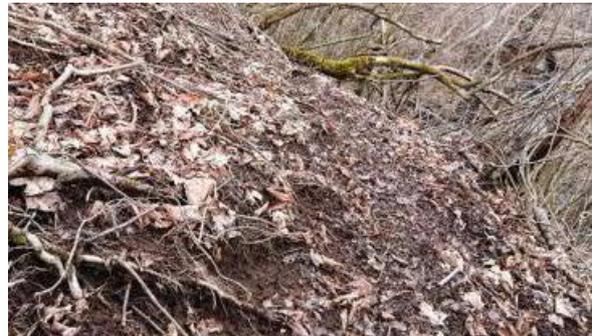
- ・大規模トレイルラン・レース利用の歩道は、侵食、荒廃が進む (4、6、2月、須山口、写 12)
- ・御釜塚北東の崩落崖上の狭い歩道は通過に不安定な場所がある(4、6、2月、須山口、写 13)
- ・比較的緩斜面の歩道でミズミチ化が進み、ガリー侵食になるおそれがある(4、2月、須山口)
- ・天子ヶ岳登り道は年々根のむき出しが深くなっている(5月、天子ヶ岳)

(写12、トレイルラン・レース後の歩道荒廃、須山口) (写13、崩壊崖状の不安定な歩道、須山口)

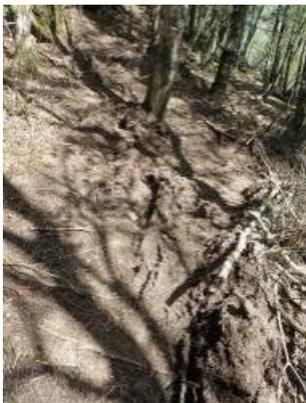
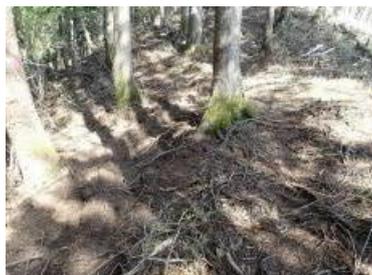
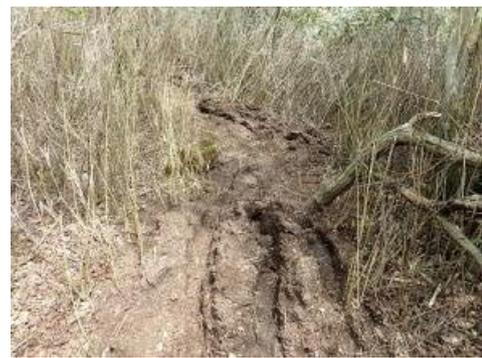
- ・天子ヶ岳からの下り道は浸食が深く、夜、走行すると転倒の危険性が高い(5月、天子ヶ岳)
- ・長者ヶ岳から熊森山へ向かう歩道は下へ向かうにしたがって拡幅が目立った(5月、天子ヶ岳)
- ・大規模トレイルラン・レース後、植生に踏み跡や複線化やえぐれが多い(5月、熊森山、写14)
- ・スキー場跡の残骸コンクリートやケーブルが残置され、転倒の恐れ(8月、御殿場口I、写15)

(写14、雨天時に度々行われる大規模トレイルラン・レース後の植生損傷、熊森山)

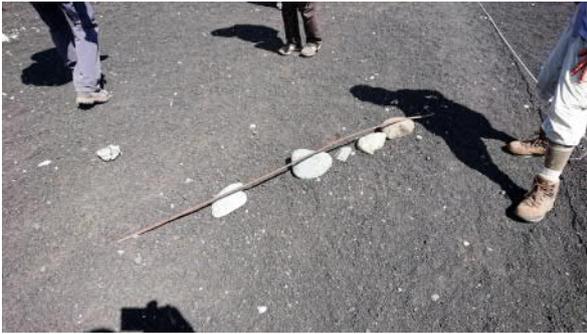
(写 15、残置ケーブルで転倒の恐れ、御殿場口 I)

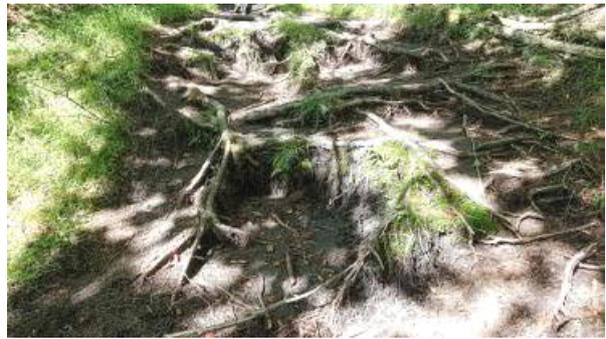
- ・遊歩道は複線化・拡幅が数多く散見された(5、8、9月、御殿場口I、写16)
- ・クロスカントリーコースと遊歩道の交差箇所が多く、衝突の危険あり(7、8月、水ヶ塚)
- ・クロスカントリーコースではチップ材が流出し、侵食がはじまった(7、8、2月、水ヶ塚)
- ・日沢西側の傾斜地歩道が多重複線化し、植生損傷が目立つ(7、8月、宝永火口縁G、写17)

(写 16、複線化・拡幅・植生損傷、御殿場口 I)

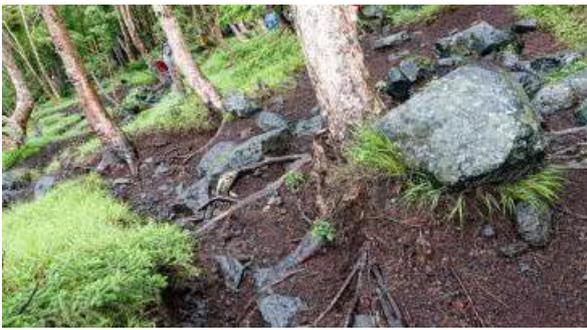
(写 17、歩道多重複線化、植生損傷、宝永火口縁 G)

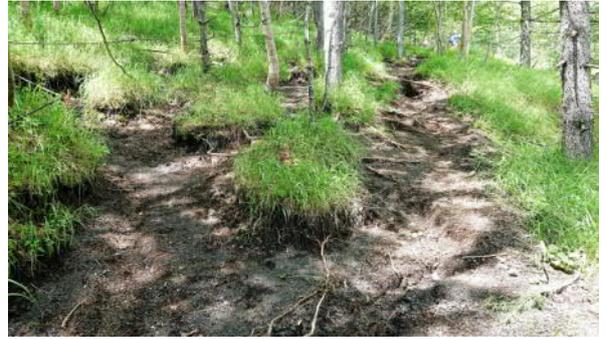
- ・崩れやすい斜面上の歩道は複線化などの荒廃箇所が集中的に見られた(8月、須走口M、写18)
- ・遊歩道は倒木や根がむき出しで、つまずきやすく危険(8月、須走口J、写19)
- ・歩道が通行できなくなるほど侵食し荒廃していた(8、11月、須山口D、E、写20)
- ・走行が加わり、通過困難箇所を避け、植生に多数の踏み跡(8、11月、須山口D、E、写21)

(写 18、集中的な複線化、拡幅、須走口 M)

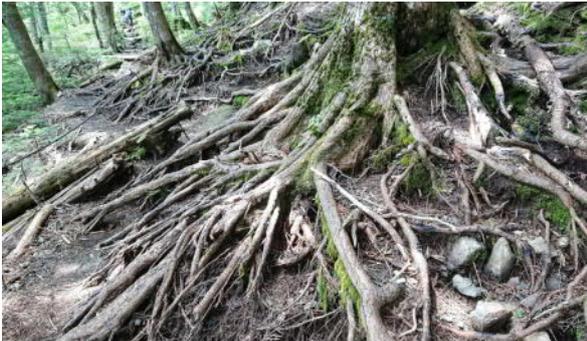
(写 19、つまづきやすい根露出、須走口 J)

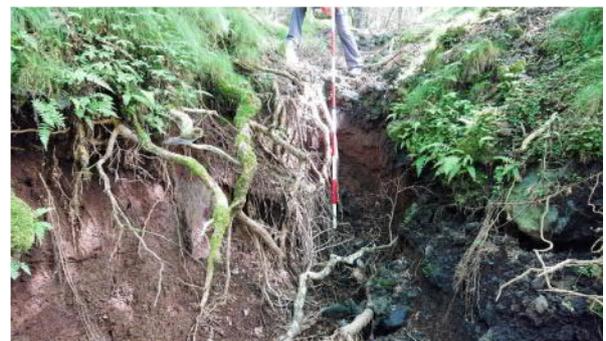
(写 20、通行困難な歩道の侵食荒廃、須山口 D)

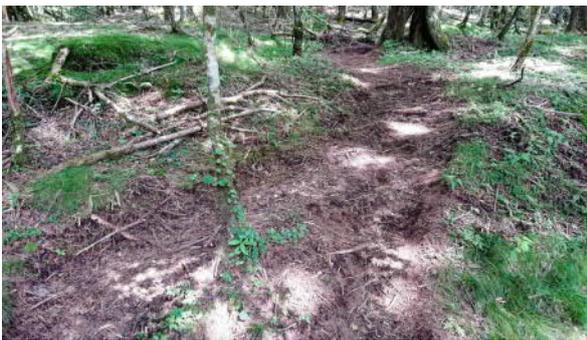
(写 21、植生内に多数の踏み跡、須山口 D)

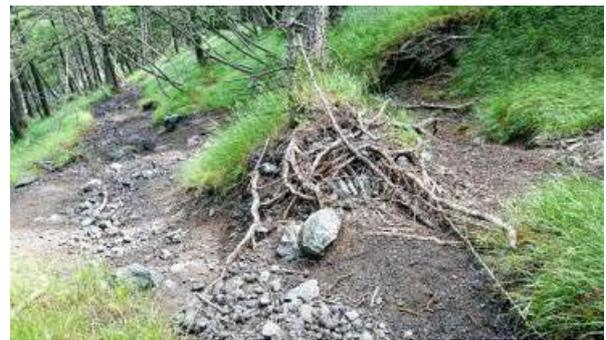
- ・急斜面で薄い土壌が流れ礫が露出し、崩れやすく歩道の拡幅や複線化(8月、休養林H、写22)
- ・レースで植生を直線状に通過後、世界遺産の歩道は植生に多重複線化(8月・幕岩F、写23)
- ・「走ろう」とネット紹介された世界遺産の歩道は、直線的に複線化(8月、御胎内F、写24)
- ・自然休養林の歩道は、倒木が2か所で道を塞いでいた(8月、お胎内～水ヶ塚駐車場E)

(写 22、礫層の露出、複線化、休養林 H)

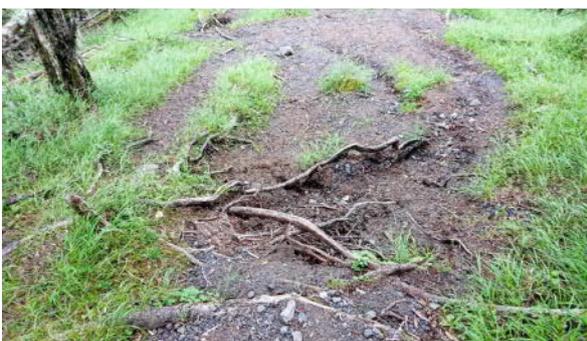
(写 23、世界遺産歩道の複線化、幕岩 F)

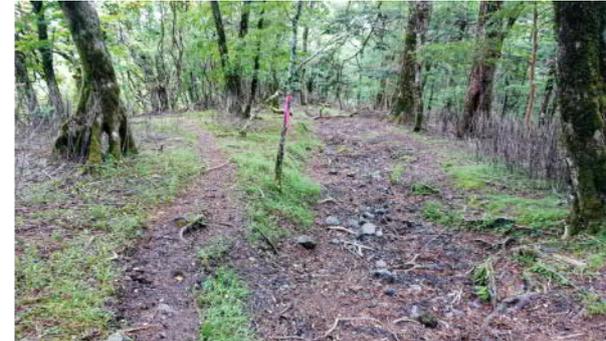
(写真 24、植生に直線的な踏み跡、御胎内 F)

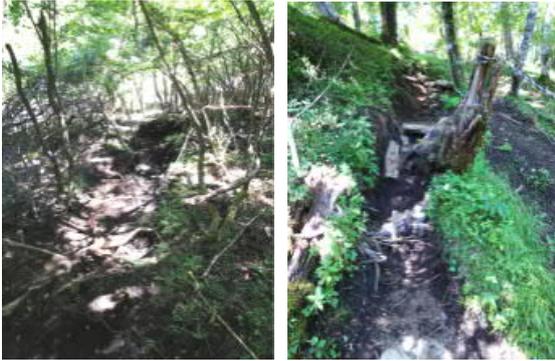
- ・度重なる改修にも関わらず歩道が荒廃(9月、御殿場口幕岩I、写25)
- ・標識はあるが岩の歩道で、どこを歩けば良いのか分かりにくい(9月、プリンスルート)
- ・急傾斜地の歩道は、侵食と来訪者の踏圧によって複線化や拡幅が起きている(8月、幕岩I)
- ・頂上直下の渋滞を起こす歩道段差(約1m)部分は、改善工事されない(9月、富士宮口)

(写 25、度重なる改修も荒廃、御殿場口 I)

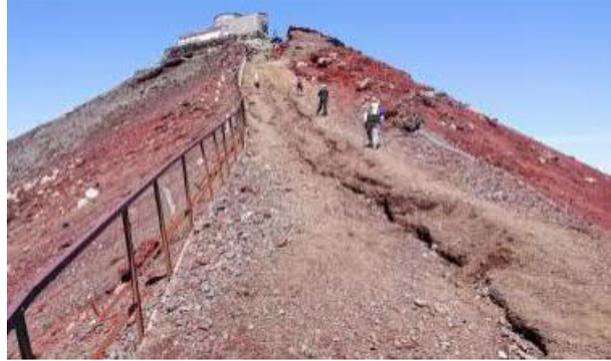
- ・剣ヶ峰への急坂、馬の背のお鉢めぐり歩道も、かつて無いほど侵食(9月、山頂、写26)
- ・1合5勺から2合の登山道に樹木が倒れ、道を崩す恐れがある(11月、須山口D)
- ・御殿庭中から御殿庭上への歩道が非常にわかりにくい(11月、御殿庭)
- ・腰切塚麓のクロカントリーコースでは表面の凸凹や、侵食部分からチップが流出(2月、水ヶ塚)

(写 26、馬の背歩道は激しい侵食、山頂剣ヶ峰)

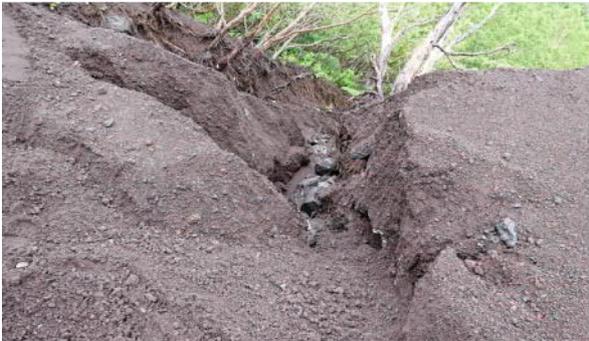
- ・五合目ブルドーザ置き場の東側の侵食がすすむ(7月、富士宮口五合目、写 27)
- ・第三駐車場はマラソン大会で自衛隊車両と一般車両で身動き取れず(7月、御殿場口五合目)
- ・水ヶ塚公園外の道路脇に駐車。アジア系外国人来訪者が多い。午後(8月、水ヶ塚)
- ・第一駐車場は空いているのに、他の駐車場大混雑(9月、御殿場口新五合目、写 28)

(写 27、ブルドーザ置き場の侵食、富士宮口)

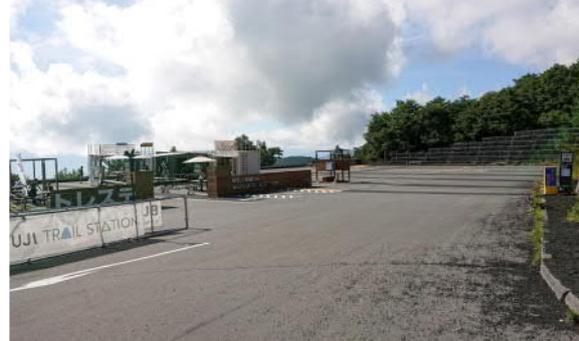
(写 28、空いている第一駐車場、御殿場口)

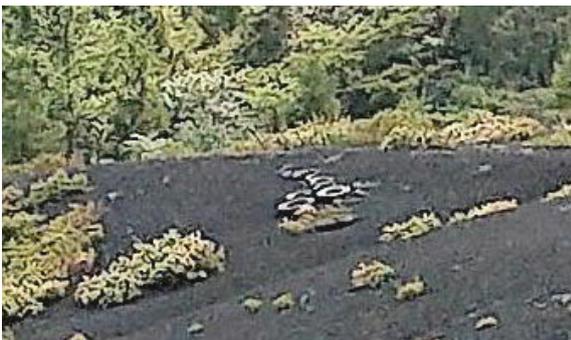
- ・五合目駐車場付近の車両止めのバリカーは曲がったまま(5月、御殿場口)
- ・五合目に携帯トイレ回収ボックスがあるが、五合目～七合目間は物陰がないルート。携帯トイレを使う場合は大変(9月、御殿場口)
- ・御殿場市へ携帯トイレの現地発売をお願いしているが、トレイルステーションでは、今年も携帯トイレを販売している様子はない(9月、御殿場口)
- ・毎年報告している「ニツ塚下塚山頂の崩壊が進む記念碑」、「大石茶屋西側の残置タイヤ群」、「五合目駐車場の眺望遺産表示協の営業看板」は、そのまま(9月、御殿場口、写 29)
- ・旧測候所北側の展望台が9年間立ち入り禁止になったまま。西の展望なし(9月、山頂、写 30)

(写 29、残置されたタイヤ群、御殿場口)

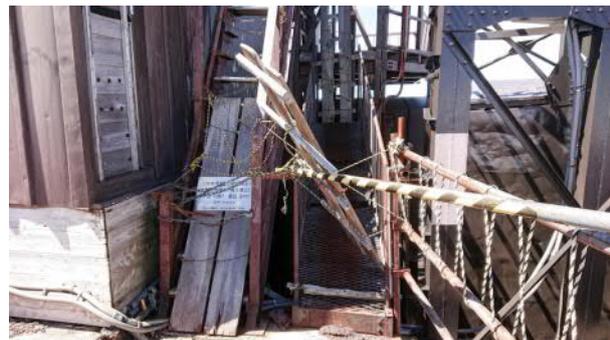
(写 30、最高地点の展望台9年間立ち入り禁止、山頂)

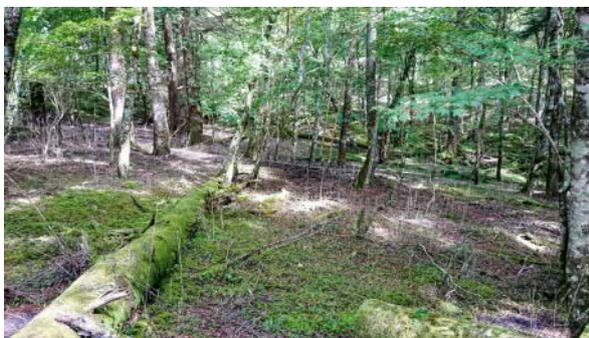
- ・スズタケが枯れ、林内のどこにでも入りこめる(4, 6, 2月、須山口、休養林 DFE、写 31)
- ・歩道沿いに倒木の恐れがある枯れ木が多い(4, 6, 11, 2月、須山口、休養林 DFE、写 32)
- ・外来植物ハルザキヤマガラシが大調整池やフジバラ平に群生(4, 6, 2月、須山口、写 33)

(写 31、スズタケが枯れ、入りこめる、休養林 D)

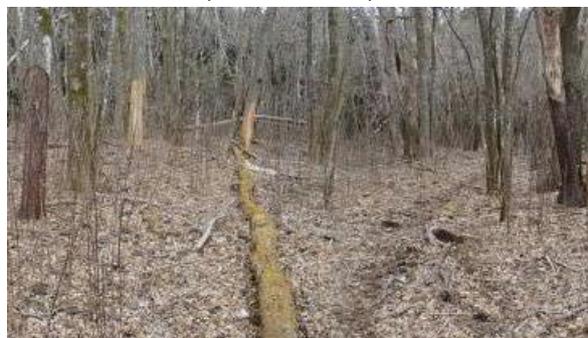
(写 32、倒壊のおそれがある枯れ木、須山口)

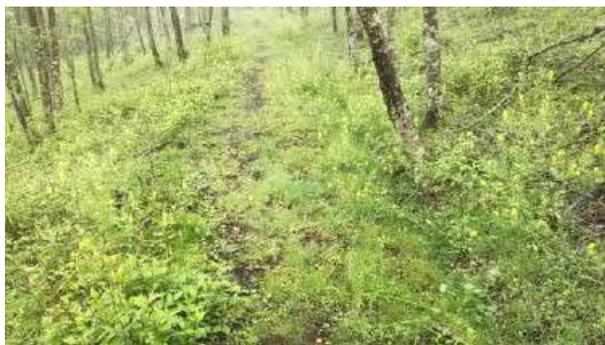
(写 33、外来植物ハルザキヤマガラシ、須山口)

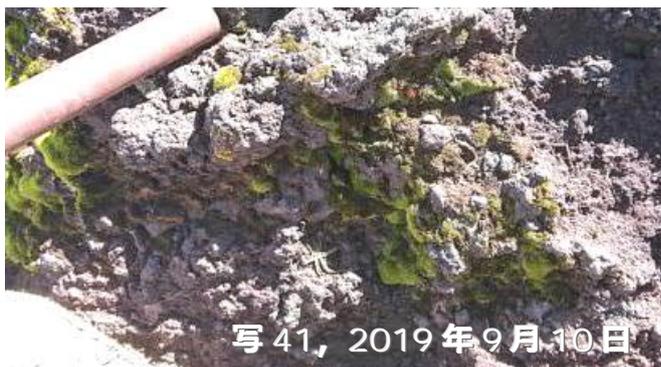
写41, 2019年9月10日

- ・剣ヶ峰旧測候所周辺のコケ群落が枯れている(9月、山頂、写 41)
- ・御殿場口頂上・富士宮頂上間のコケ類の多くは衰退(枯れ)していない(9月、山頂、写 42)
山頂部剣ヶ峰のコケ類衰退については 15 ページの囲み記事参照
- ・コース脇のアセビの枝がタイヤに踏みつけられ損傷している(1月、水ヶ塚)

剣ヶ峰旧測候所北東側のコケ類の枯れ

保護に特別な注意が払われている山頂の極限環境に生育するコケ類に2005年から注目している。とりわけ、剣ヶ峰の旧測候所の北東側では、旧測候所の夏期利用が行われて以降、周辺のコケ群落にゴミクズが付着していたり、枯れが進み、被植が減ってきたように思う。一方、御殿場口頂上付近のコケ類は元気で枯れは目立たない。

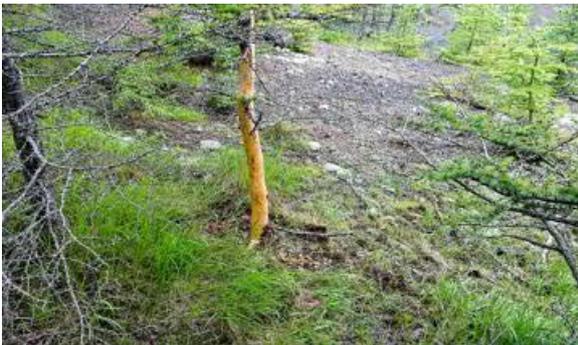
- ・カラマツの樹皮はぎが多く見られた(8、9月、三ツ辻・幕岩上、四辻・二ツ塚分岐、写 46)
- ・イケマが多く見られ、幼虫を2種類確認した(9月、御殿場口 I)
- ・過去に樹皮はぎされ、わずかに残った樹皮をさらに食している(2月、須山口、写 47)
- ・ミツマタの樹皮はぎや枝先の採食が目立った(2月、須山口)
- ・人工林ではヒノキの樹皮はぎが多い(2月、須山口、写 48)

(写 46、カラマツの樹皮はぎ、休養林 H)

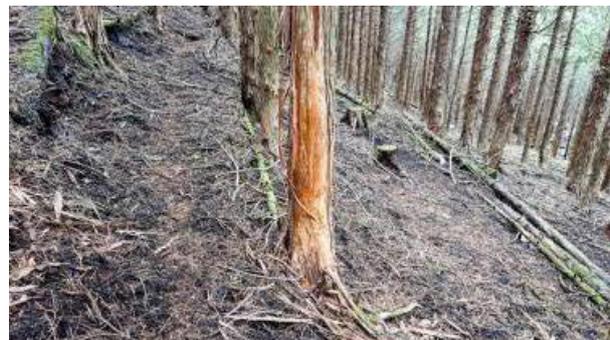
生態系への影響を考慮した二ホンジカの適正密度は3～5頭/km²程度といわれている。一方、静岡県が調査した富士山国有林の二ホンジカ推定生息密度(平成25年度～27年度調査)は、62頭/km²。「シャープシューティング」や「くり罠」など使った個体数管理が行われているにもかかわらず、環境パトロールで、「痕跡」に出会う機会が多い。

(写 48、ヒノキの樹皮はぎ、片蓋山)

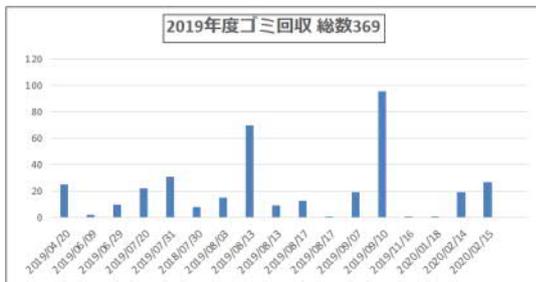
- ・ 来訪者が利用しないフジバラ平の南側に大量のゴミ(4、6、7、2月、須山口、写51)
- ・ 五合目駐車場からレストハウス屋上まで行く途中の「吸い殻」の多いこと(8月、富士宮口)

(写51、フジバラ平調整池南岸のゴミ、須山口)

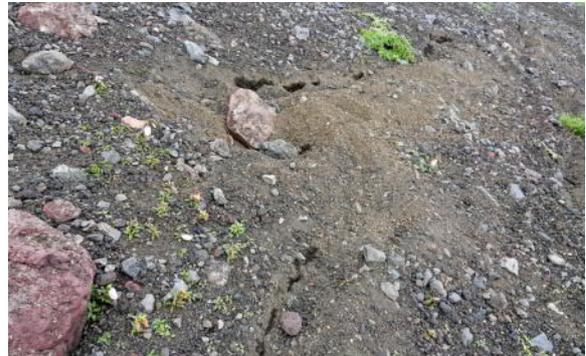
- ・ 小富士東尾根の火山荒原でオフロード・バイクの轍が植生を損傷(8月、須走口、写53)
- ・ 上塚のオフロード車が走った跡は、大きな筋として残っている(8、9月、御殿場口)

(写52、登山道、下山道以外を下る人、御殿場口) (写53、火山高原植生にオフロード車痕、須走口)

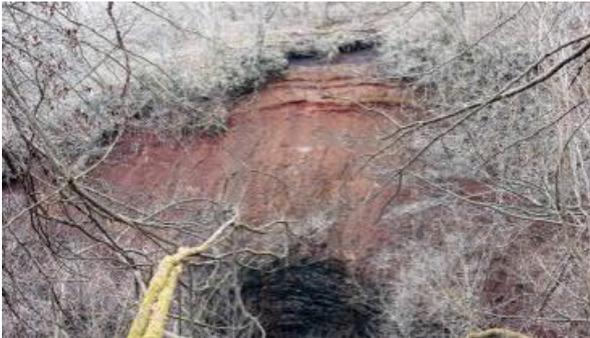
- ・崩落した斜面では 地層がむき出し礫が時折「ザッ」と崩落(4、2月、須山口、写 58)
- ・幕岩下(南)の崖の崩壊斜面は、樹木が根こそぎ崩れ落ち縁が後退(5、9月、御殿場口I、写 59)
- ・まぼろしの滝下部は、浸食が大きく進んでいた(8月、須走口M)
- ・剣ヶ峰周辺では、火口方向のお鉢めぐり歩道へ大岩の崩壊が続いている(9月、頂上)
- ・歩道の下がエグレ始めている(注意のダイガー・ロープが設置されている)(2月、須山口)
- ・水源地周辺でも、大小の崩落、侵食が見られる(2月、須山口)

(写 58、歩道下の崩壊崖崩落進む、須山口)

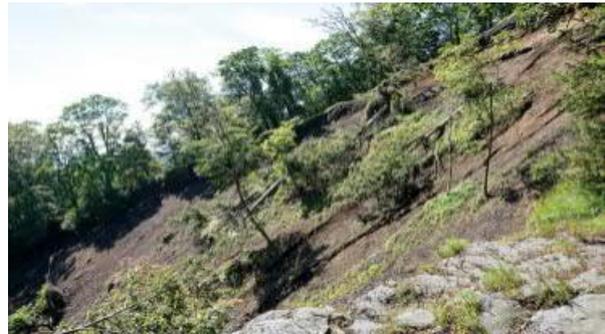
(写 59、幕岩下流の砂沢右岸の崩落拡大)
