2020(令和 2)年度  
富士山エコレンジャー環境パトロール報告

2021(令和 3)年 6 月

富士山エコレンジャー連絡会

1. 環境パトロール (2020年4月～2021年3月)

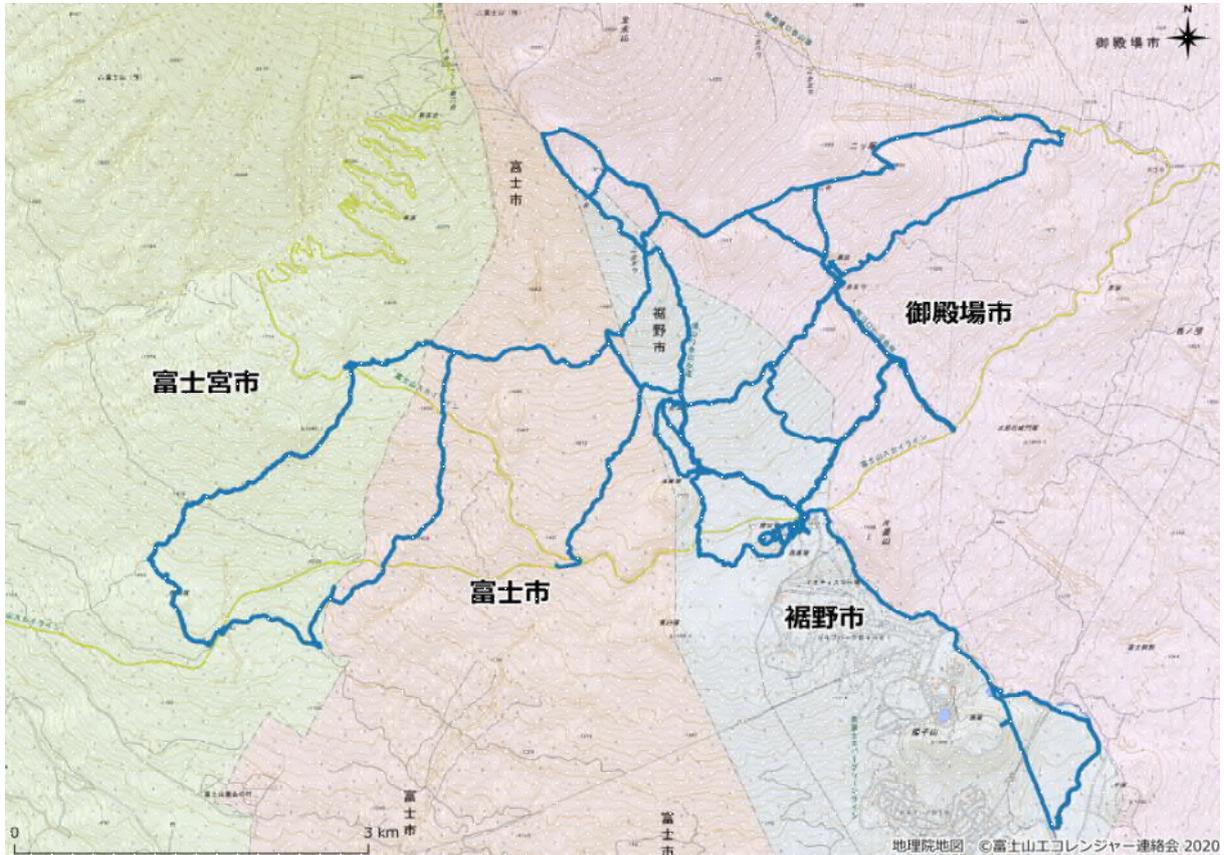
(図 2020年度の環境パトロール・コース)

1-1 環境パトロール区域(図中青線部分)

2020年度は新型コロナウイルス感染症対策のため、全期間を通じて富士宮口、御殿場口、須走口の各登山道(県道)は閉鎖された。また、富士山南麓の富士山自然休養林ハイキング・コースは部分的に立ち入り規制された。2020年度の環境パトロールは富士山南麓に位置する富士山自然休養林ハイキング・コースを中心に行った。なお、立ち入り規制のコースは管理者の許可を得て実施した。

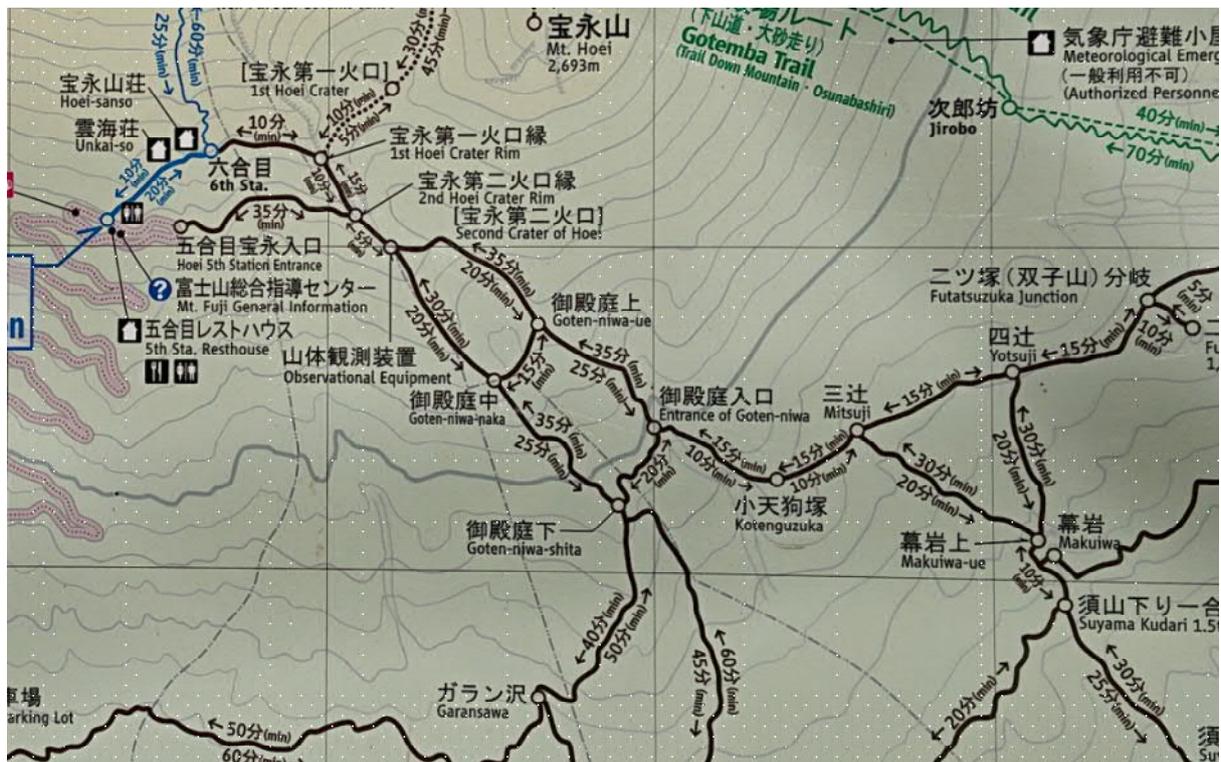
協議会の標識では、本来、「御殿庭下」と表示すべきところを、「御殿庭」と表示している。「御殿庭」は総称で協議会の歩道案内図に行き先地名としてはない。「御殿庭」では、「御殿庭(下)」、「御殿庭(中)」、「御殿庭(上)」、「御殿庭入り口」のいずれを指すのか分からない。「御殿庭」のどこを指すかによって所要時間が最大 85 分も変わるので、所要時間が記された協議会の歩道案内図に合わせて個別の「御殿庭下」と表記してもらいたい。

(協議会の歩道案内図。この図に「御殿庭」という地名はない。各地名間の所要時間が示されている)

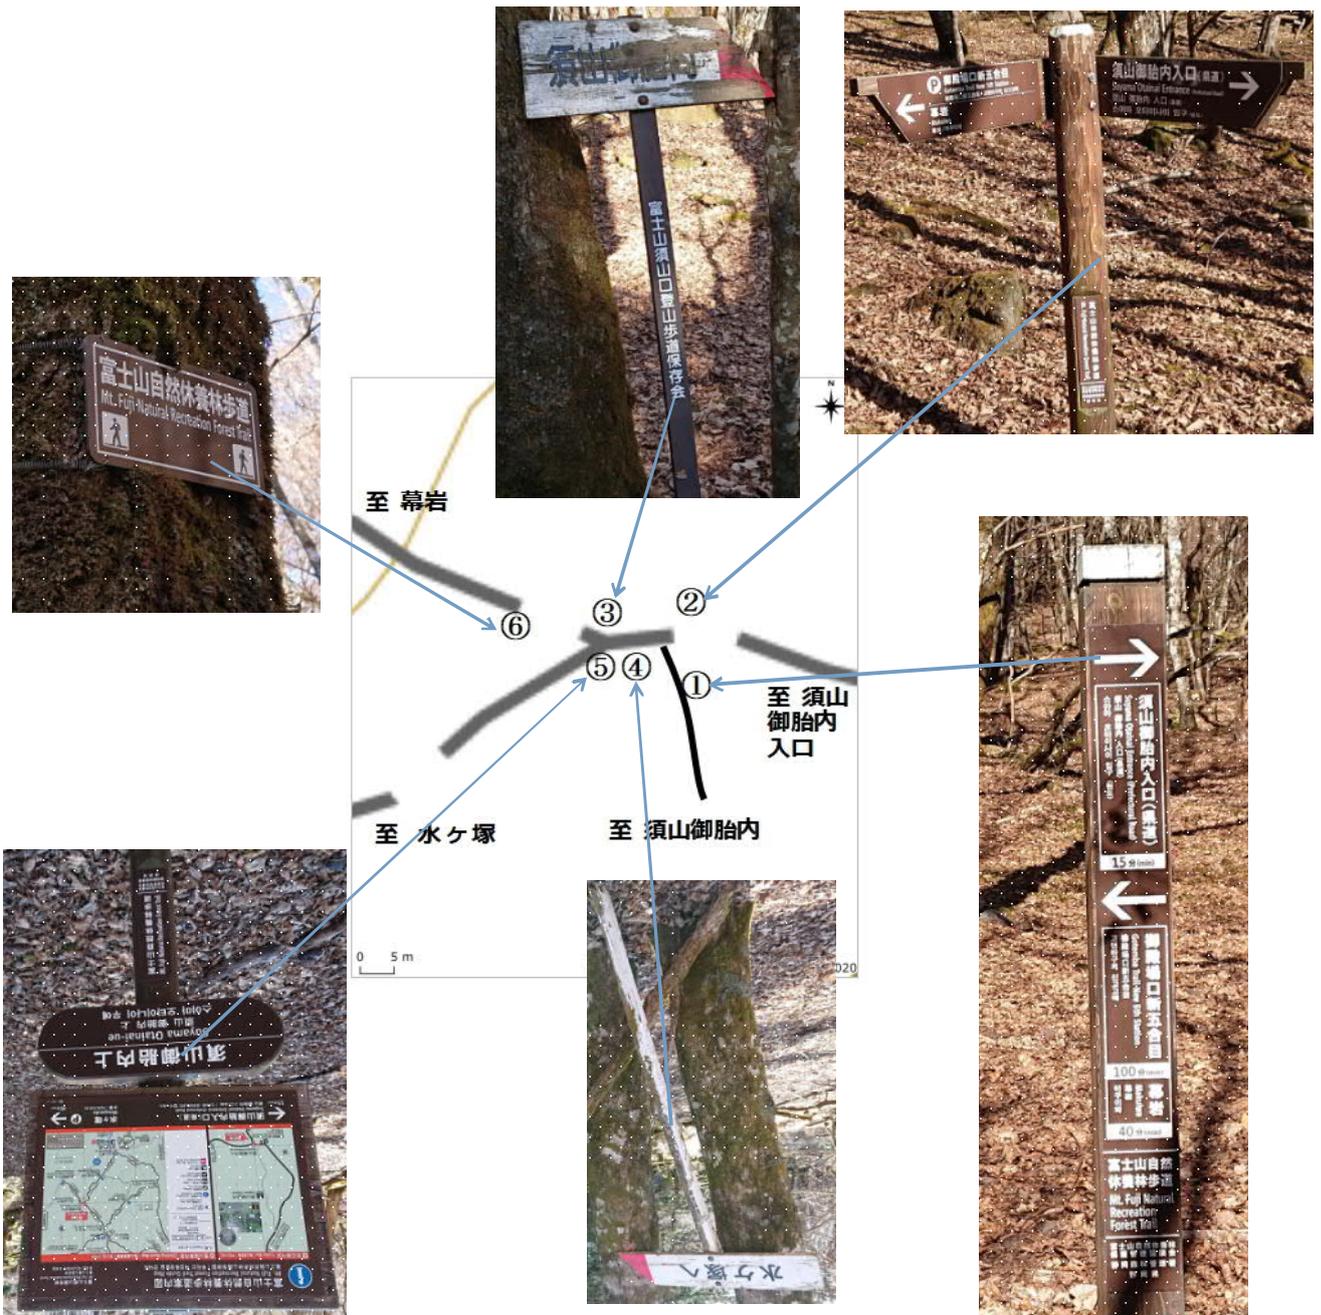
(注5)「須山御胎内上」の標識設置

須山御胎内上にある変則的な四差路に、保存会標識や協議会案内図、協議会標識が6つも設置されているが、「幕岩」方向が分かりにくい。須山御胎内上から須山御胎内入口方面へ行ったら「幕岩」方向を示す協議会標準標識①、また、須山御胎内上から須山御胎内への踏み跡道に「幕岩」方向を示す協議会標準標識②がある。しかし、その「幕岩」方向を示す先に、水ヶ塚と幕岩との分岐があり、ここには、協議会標準補助標識⑥はあるものの、須山御胎内上から「幕岩」方面を示す標識がない。従って、須山御胎内入口方面、須山御胎内、水ヶ塚方面から、須山御胎内上に出たときには、「幕岩」の方向が分かりにくく、協議会の案内図⑤をよく見る必要がある。

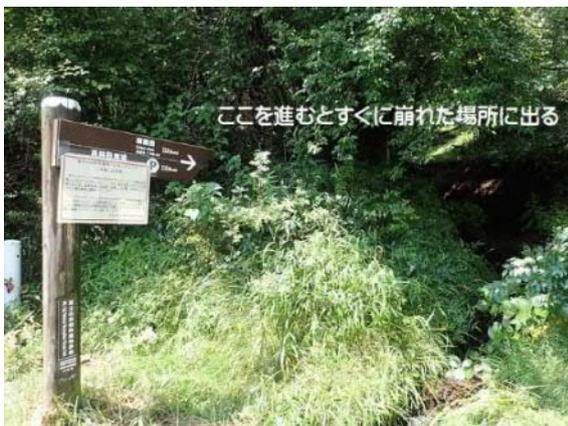
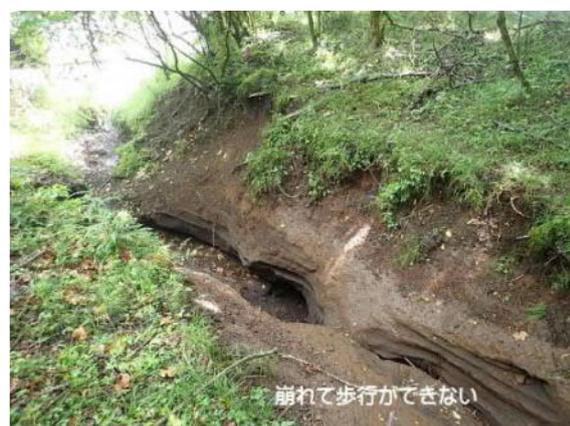
(写3 旧料金所ゲートに入口の標識。新しい脇道へ標識の場所をずらすなど当面の対策が必要)

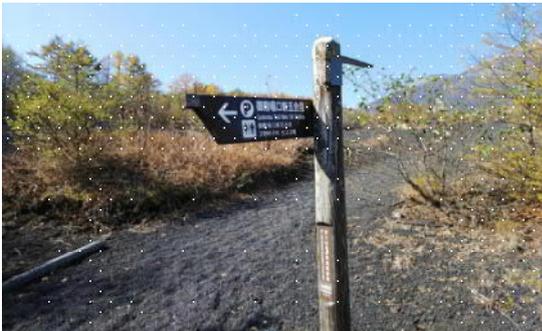
- ・トラロープの杭が抜けてしまった所があった。(9月、A、B)
  - ・御殿場口第一駐車場近くの幕岩方面との分岐点にある案内標識とロープ杭が破損している。また途中の砂礫上ルートが不明瞭となっているため、早急な対策が望まれる。(10月、I、写8)
  - ・過去に使われた管理者(保存会、御殿場市、裾野市商工会)の異なる標識が残置され使用されていた(11月、F、I)。

(写8 御殿場口第一駐車場近くの標識とロープ杭が破損。また途中の砂礫上ルートが不明瞭)

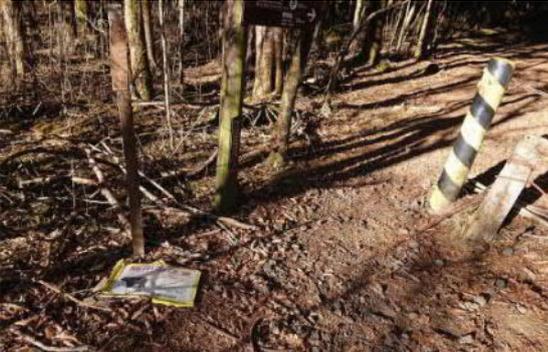
- ・須山口入り口近くに設置されていた協議会の「熊出没注意」の掲示板が破損している。重要な注意情報が来訪者に伝わらない。(12月、D/E、写12)

(写12 「熊出没注意」の掲示板が破損)

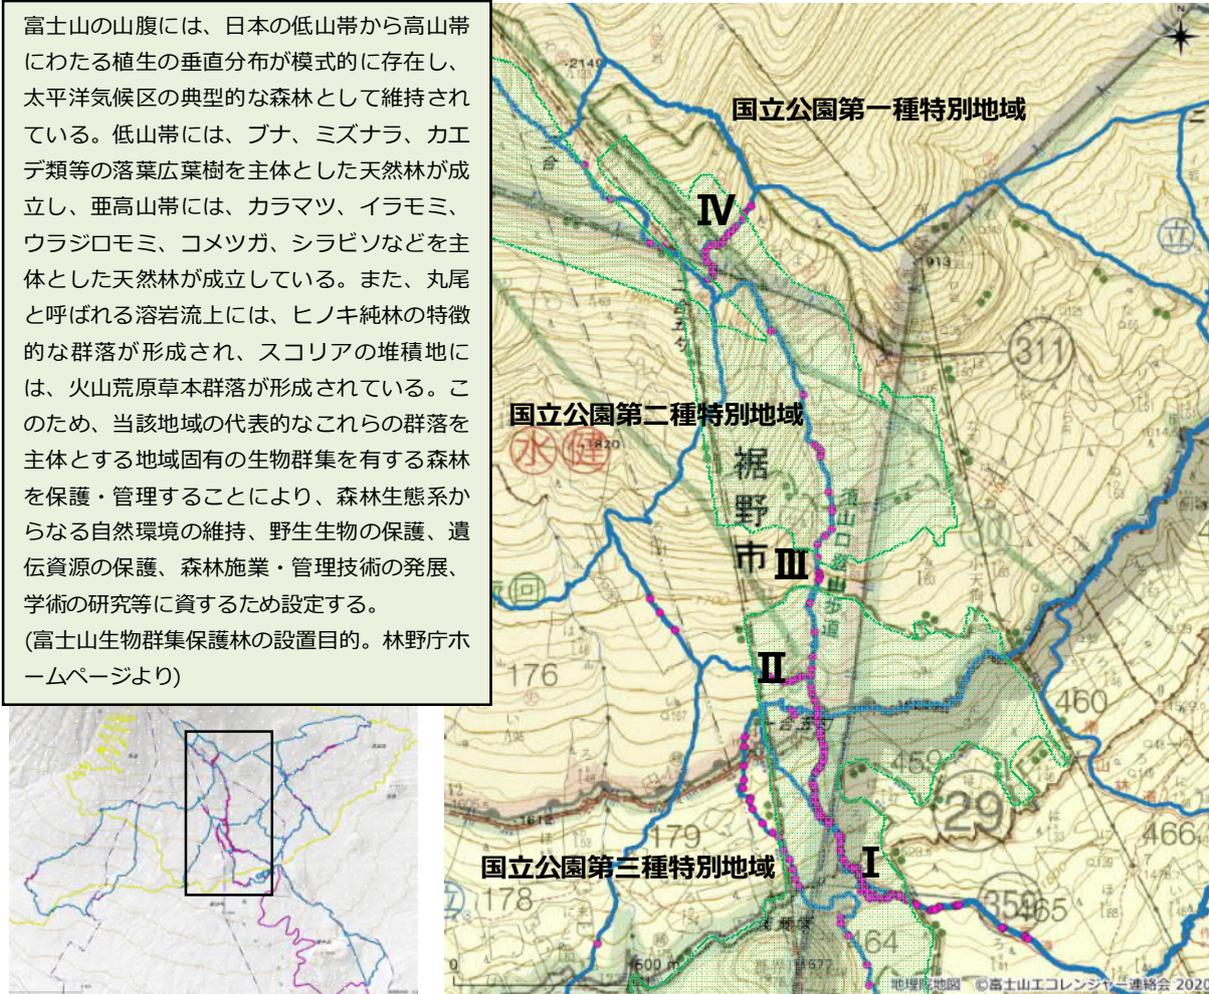
歩道が自然侵食などで歩きづらくなり、まだ補修されていない箇所には、植生部分に踏み込む迂回の踏み跡がで、そこに目印のビニール・テープがつけられている。一方、歩道も標識も整備されている区間に、派手なピンク色の大量の私的マーキングが設置され、風致景観を損なっている。200を上回る私的マーキングの位置を下図で示す。ローマ数字(I~IV)は、同じ特徴の私的マーキング群。緑色の区域は国有林の富士山生物群集保護林

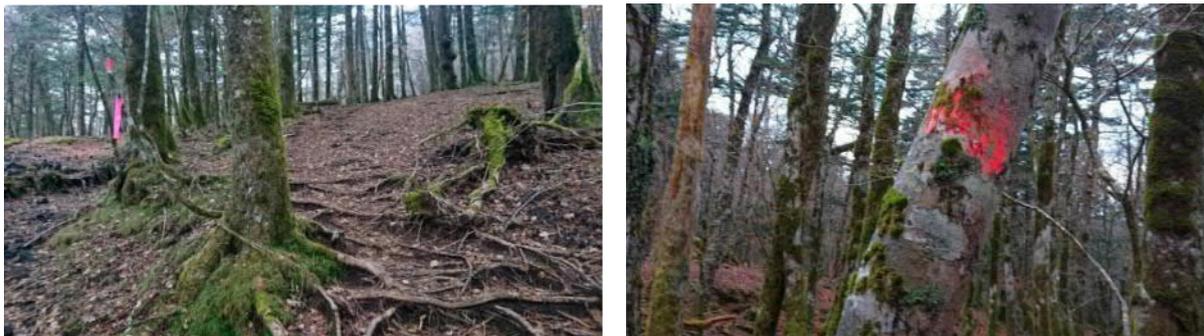
**I群** 国有林富士山生物群集保護林内。歩道に侵食による通過困難箇所があり、歩道の脇に踏み跡ができ複線化した区間。林床のスズタケが枯れ、林内の見通しが効き、どこへでも行ける。通過(走行)しやすい直線的な踏み跡を私的マーキング(ビニールや木に直接ペイント)が誘導し植生を損傷している。10月14日以降、私的マーキングが増加した。この区間は、トレイルランのタイムトライアルに使われている。本来の登山歩道補修が行われれば、迂回路と私的マーキングは必要なくなる(①-2-2 通過困難箇所の回避などによる歩道の拡幅・複線化、周辺植生の損傷を参照)。

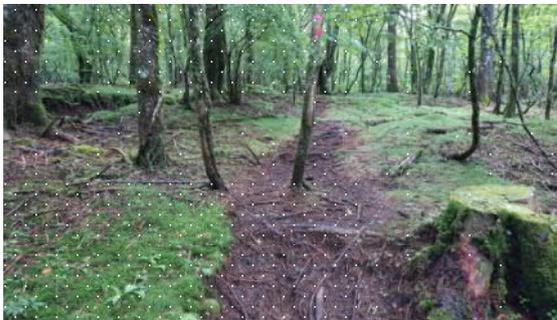
(写 13 登山歩道を外れ植生を損傷しながら直進誘導)

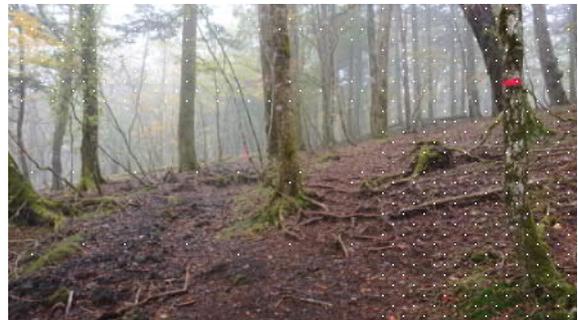
- ・保護林内に数多く付けられたビニールテープの私的マーキングは、7月末や先月9月9日の環境パトロール時には見られず、つい最近付けられた。設置者は不明で、誘導された踏み跡は植生を損傷している。(10月、D/E、写14)
- ・保護林内の歩道外の走りやすい場所に時間を競う走行のために、私的マーキングが付けられ、誘導されているならば、保護林内のいたるところで、さらに植生が踏み荒らされる恐れがある。また、他の来訪者も、その踏み跡を利用してしまい、結果的に本来の登山歩道が整備されないまま放置され、さらに登山歩道が荒廃する。(10月、D/E)

(写 14 登山道をショートカット誘導)

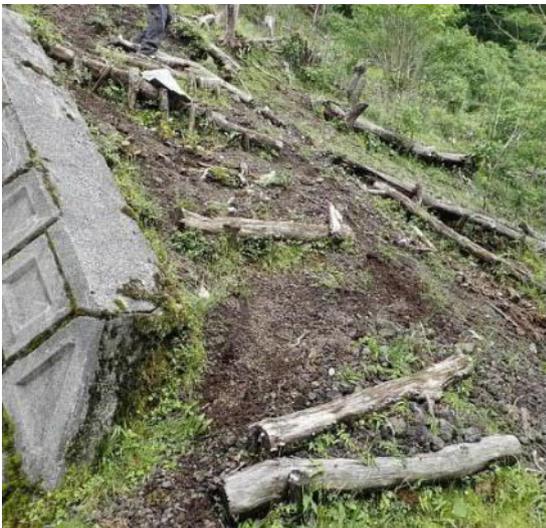
- ・歩道に埋められた水道管の露出が進んでいる。(6月、須山口)
- ・鉄塔付近の登山歩道は丸太階段が崩れ歩きにくかった。鉄塔より先は階段の腐食荒廃により危険を感じた。(6月、須山口、写31)
- ・幕岩へ下る急坂は、昨年報告したとおり木段等が崩落したままとなっており、砂交じりの斜面に足をとられ転倒する危険がある。歩きにくい状況が続いているため、近くに迂回路(複線化)が形成されるのは時間の問題と思われる。多くのハイカーにより踏み固められ、歩きにくさは改善されたものの早急な対策を要望したい。(7、8、10月、F/I、写32)

(写31 腐食した丸太階段が流出)

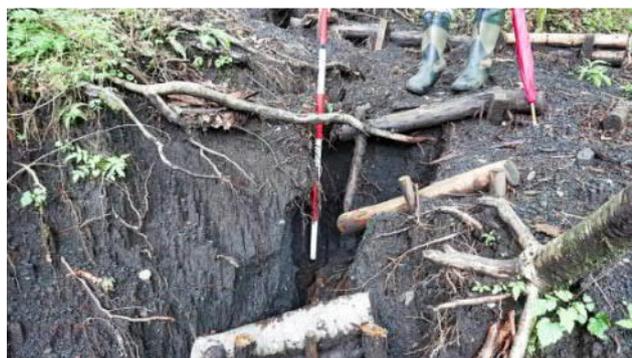
(写32 激しい侵食による丸太階段の損傷)

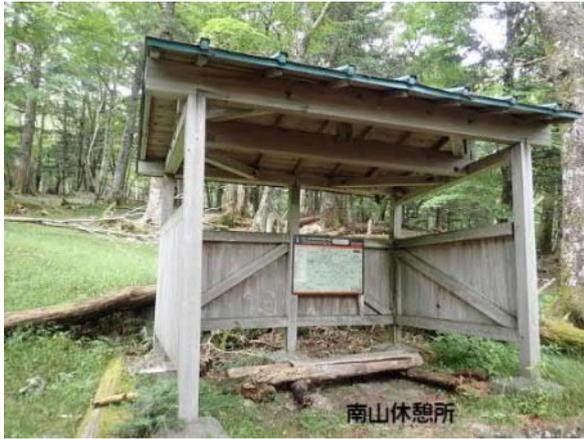
- ・南山休憩所のベンチは壊れていて座るとぐらぐらして危険。ここは、雨宿りしたり休んで富士山の自然に親しむのに適した場所にある。対策の検討をお願いしたい。(8月、E、写33)
- ・腰切塚を周回するルートは、木段が腐食・脱落するなど荒廃が進み、歩道上に倒木がある箇所には迂回路が生じている。歩道の整備を要望したい。(8、9月、K、写34)

(写 33 老朽化し丸太が不安定で危険)

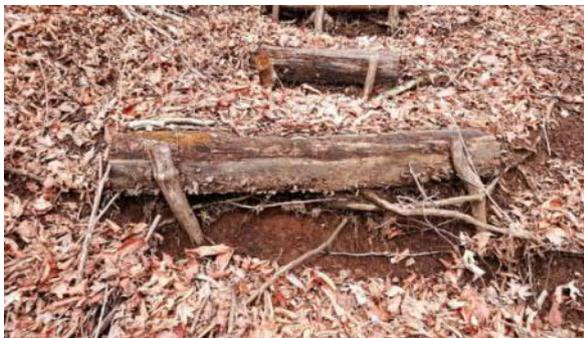
(太い丸太は腐食、丸太材の下は削れている)

富士山南麓の環境パトロールや植生保全環境調査中に、太い横木が腐食した丸太階段に出会う時がある。こうした丸太材が腐食した階段は不安定で、急に体重をかけると崩れてしまうことがある。通過に際して注意が必要だ。

これらの丸太材は周辺の樹木を伐採し、そのまま丸太に使っているように思えた。年間降雨量 3,000 ミリを超え、菌類が付着しやすい南麓の樹林帯では、数年をまたずに丸太材は腐食してしまう。

- ・雨が多い富士山南麓では侵食や木材の腐食が進みやすい。歩道には、水ミチ化を防ぐ水切りが必須。丸太階段の改修では、立杭の打ち直しで、土壌を剪断し歩道の強度を弱めかねない。富士山南麓特有の自然環境に対応した歩道施設の設置検討が要請される。(9月、A、B、C、K)
- ・腰切塚展望台の手すりに近づけないよう、ロープが張られていた。開口部が広がっており、小さな子どもには落下の恐れがあり、ロープが付けられたのかもしれない。注意喚起の案内板をつけてほしい。(9月、K)

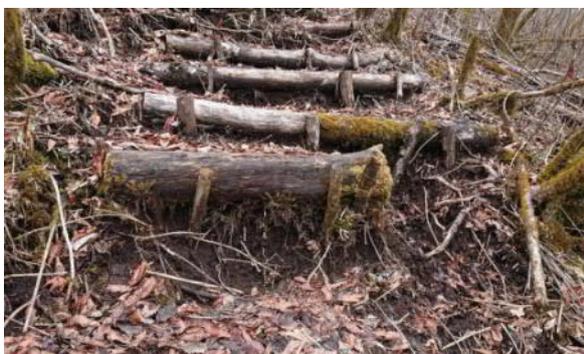
(同様な丸太階段、立杭が年々打ち込まれている)

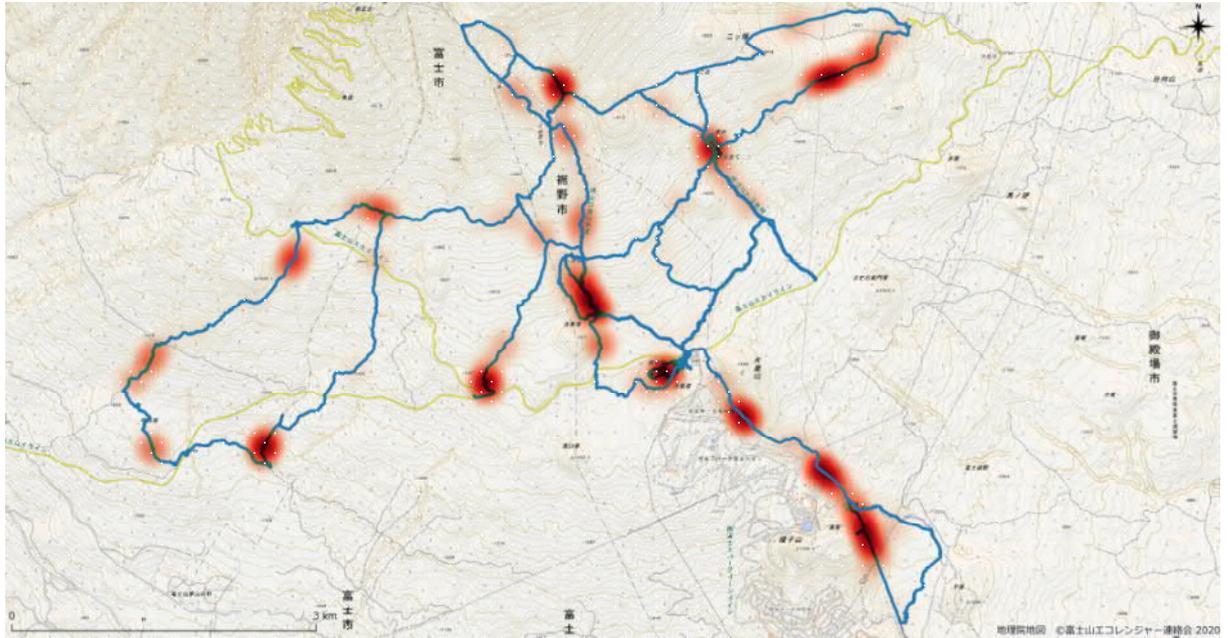
「歩道・登山道の施設」と並んで「歩道・登山道」自体の報告も多い。年間雨量 3,000mm 以上という多雨の富士山南麓では、崩れやすい火山堆積物や傾斜の影響、さらに二ホンジカ急増による影響もあり、年々自然侵食が加速している。さらに歩道・登山道には人為による侵食が加っている。今年度の環境パトロールで確認した歩道・登山道の荒廃箇所は下図の通り。

(図 歩道・登山道の荒廃ヒートマップ。赤色の濃淡の濃い箇所ほど歩道荒廃の報告が多い)

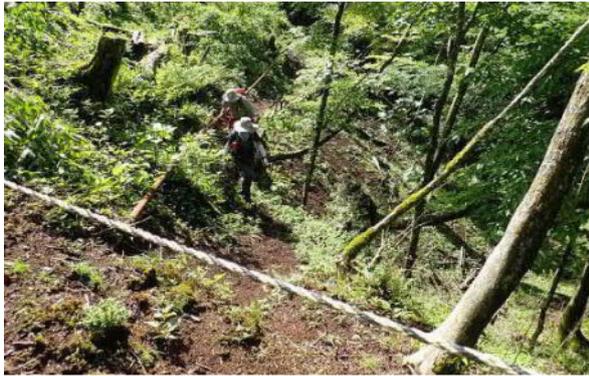
(写 37 送電線下の侵食が激しい伐採地の歩道)

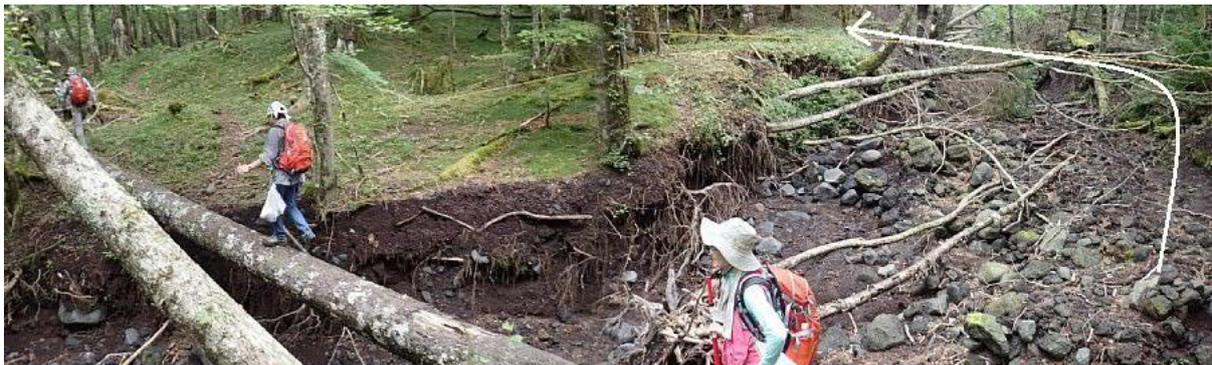
(写 43 沢岸が侵食し大きな段差。倒木。白線の迂回路があるが倒木で分からない)

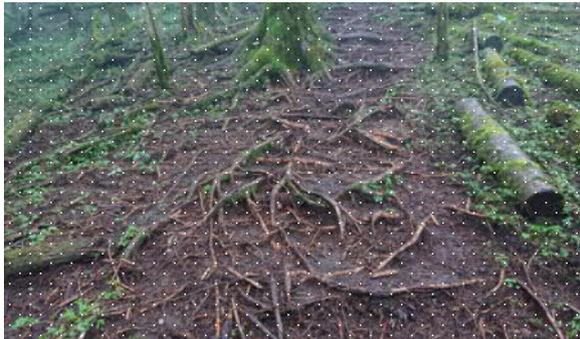
- ・二合目林道から西臼塚ナラ広場への斜面では、侵食と通行により樹木根が露出し損傷している。(9、12月、A、写48)
- ・三辻脇の沢横断部は、現状支障はないが大雨や雪代により崩落する恐れがある。以前にも路面が崩落し通行不能となった経緯があるため、抜本的な対策を要望したい。(9月、H、写49)
- ・弁当場から沢沿いに侵食の激しい場所が2カ所あった。弁当場から上は、毎回のパトロールで確認する場所で侵食が進んでいた。(11月、須山口、写50)

(写 48 侵食と通行により樹木根が露出し損傷)

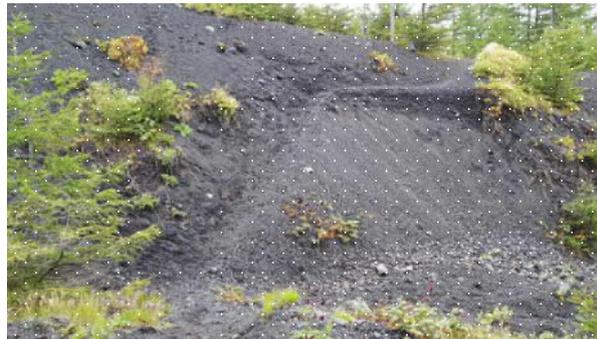
(写 49 路面が崩落し易く対策が必要な箇所)

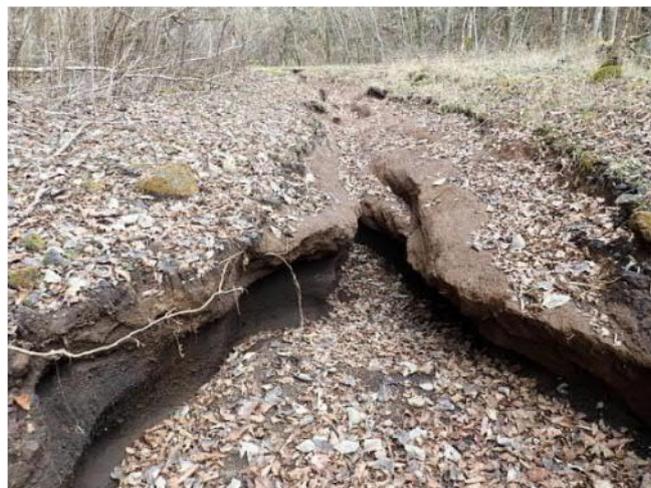
(写 50 雨水を右側にある川に流さず、登山歩道上を流れて大きくエグれた箇所)

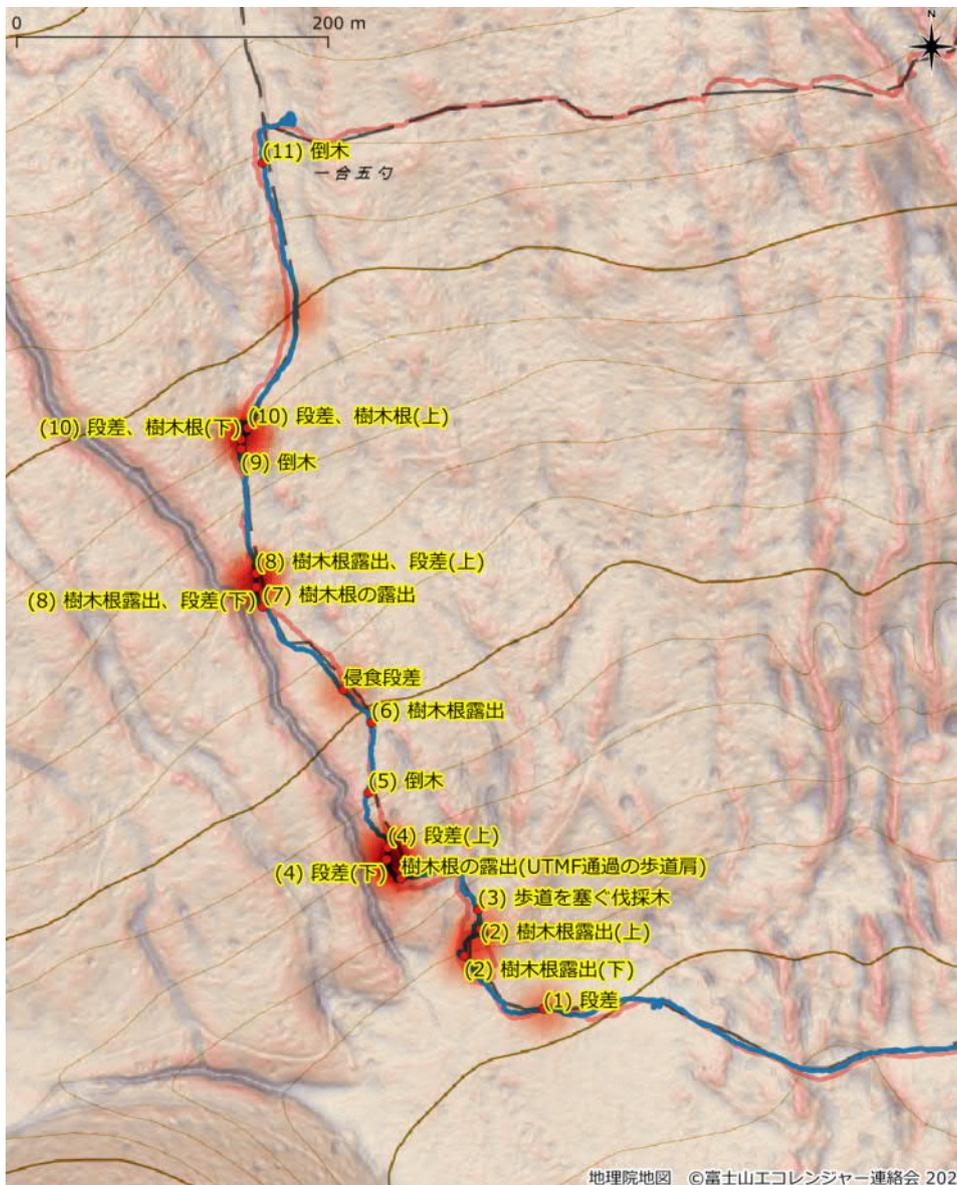
(図 須山口登山歩道 1.5 合目までの通過困難箇所。数字は以下の写真に対応。青色の線は従来の登山歩道。赤色の線は複線化した踏み跡。赤丸は通過困難場所)

この区間は、国有林「富士山生物群集保護林」に指定されている。この保護林内の登山歩道については、過去何回もエコレンジャー環境パトロールから、登山歩道に通行困難な箇所があり、歩道外に幾筋もの踏み跡ができ、複線化し、植生損傷が見られ、来訪者の道迷いも報告され、本来の歩道や周辺植生の保全対策が要請されている。

来訪者の道迷いを防ぎ、安全な通行確保のために、「富士山生物群集保護林」の設置目的に則した保全利用になるように、森林管理署や富士山自然休養林保護管理協議会は、本来の歩道を修復し、私的マーキング設置者を指導し、標準標識の設置をお願いしたい。

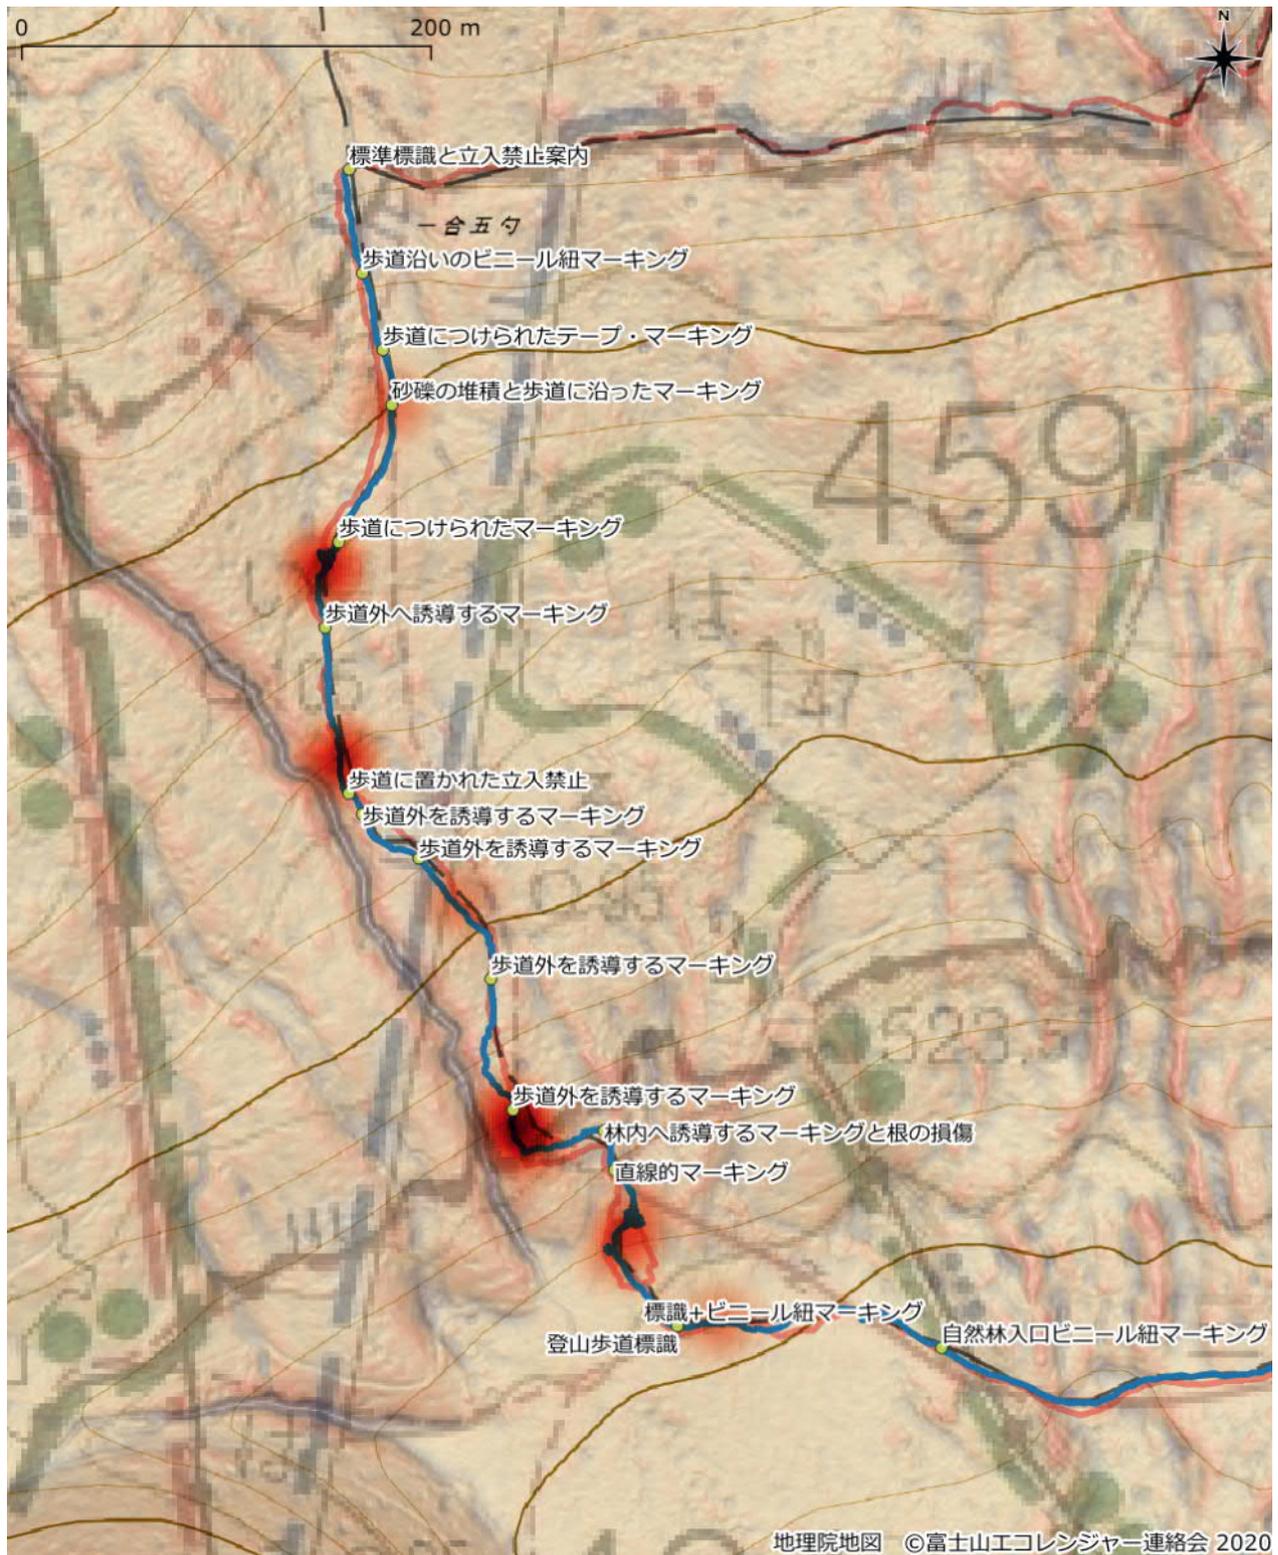
(図 標準標識や歩道周辺に設置されたビニールテープのマーキング箇所。青色の線は従来の須山口登山歩道に沿って歩いた GPS トラック。赤色の線は歩道外へ踏み込み複雑化した踏み跡に沿った GPS トラック。黄丸は標識やビニールテープなどの私的マーキングの設置場所。赤の濃淡は歩道の荒廃箇所。背景は国有林計画図、静岡県 CS 立体図、地理院地図)

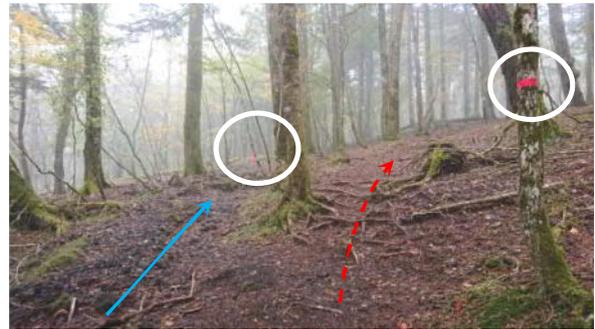
(林内へ誘導するマーキングと樹木根の損傷)

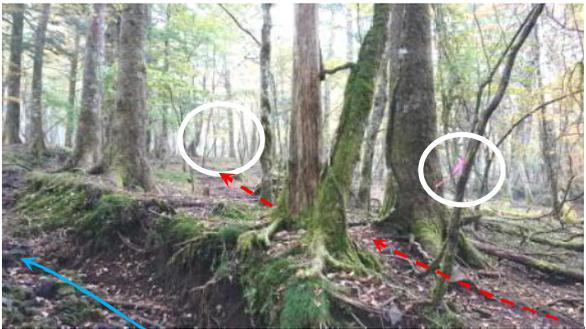
(歩道外を誘導するマーキング)

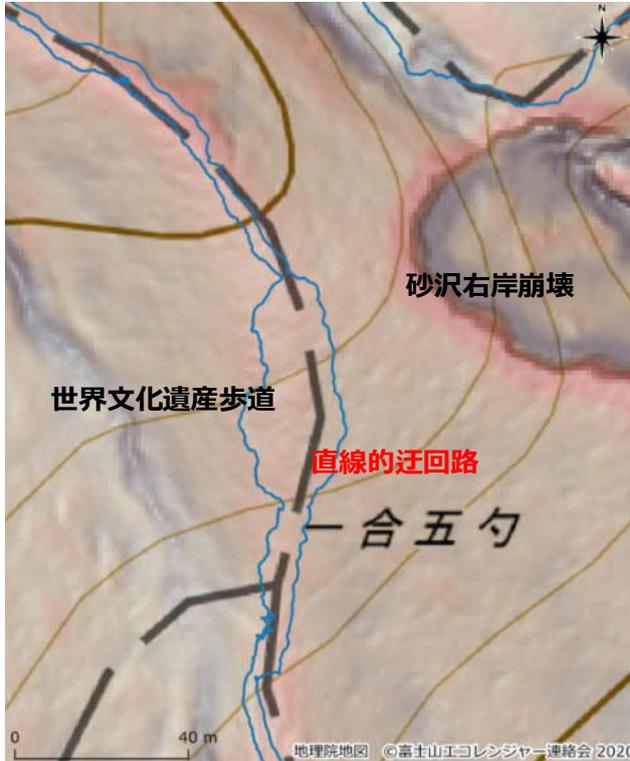
世界文化遺産に登録された須山口下山歩道は、小さな尾根を緩やかに蛇行しながら登っている。協議会の標準補助標識も設置されている。その歩道の東側に、直線的な踏み跡が2013年の大規模トレイルラン・レース時に付けられ、以降、その踏み跡を来訪者が利用し複線化(迂回路)した。この迂回路の東側、砂沢右岸は崩壊が年々拡大し、最短距離で約20数mまで迫っている。また、上部でも、直線的な踏み跡が加わり、本来の歩道の拡幅、複線化が生じている。本来の歩道の整備、利用が要請される。

(砂沢右岸の崩壊を対岸から見る)

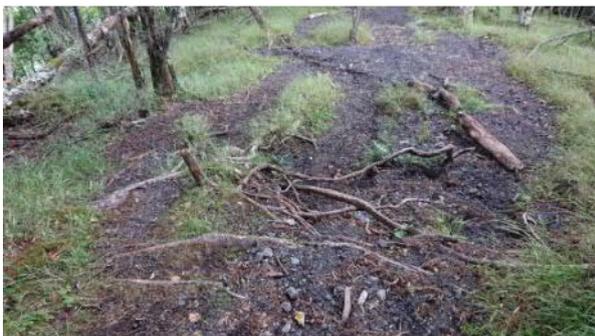
(世界遺産の登山道、拡幅、複線化、植生損傷進む)

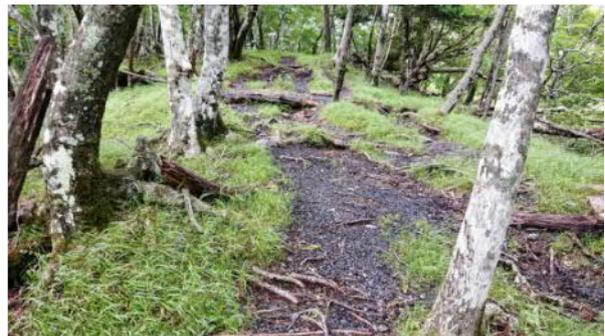
(本来の狭い歩道が拡幅、複線化、樹木根の損傷)

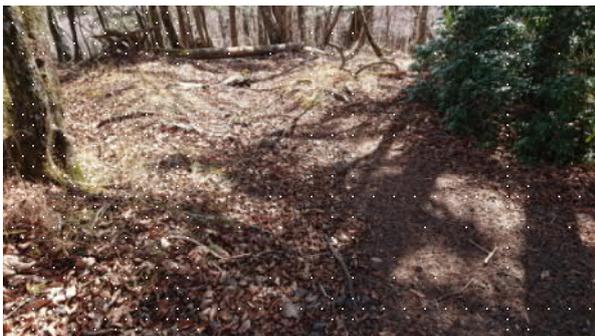
(本来の歩道は右側へ回るが迂回路は直進で下る)

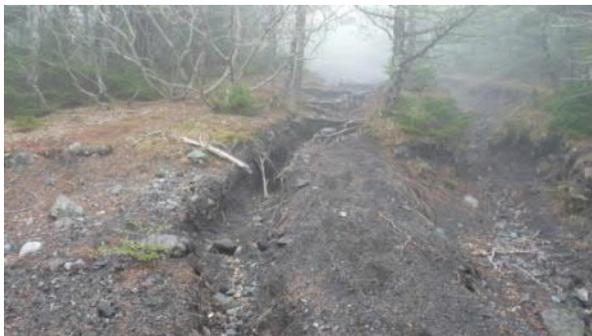
Cコースの御殿庭下から宝永第二火口縁までの区間に設定している定点観測地点(標高2,080m)では、2007年頃から歩道が雨水によって洗掘され、歩行困難となり(①)、カイドロープで西側を迂回(②)。迂回路付近は樹木など植生が損傷した(③)。あらたな迂回路自体もミズ道となり、侵食が進み植生損傷が拡大した(④)。

(①) 定点観測地点 歩道の左側が洗掘、2011年5月

洗掘や侵食が確認された歩道では、ミズ切りを設置するなど早急な対応が必要であり、遅れると短期間で侵食荒廃が拡大する。今後、この付近は、さらなる迂回路の洗掘と歩道の侵食拡大が予想される。根本的な対応をお願いしたい。

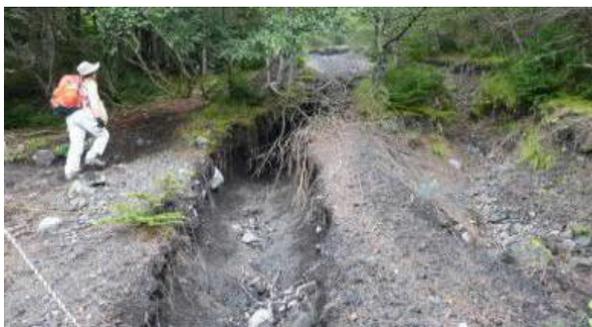
(③) 左側の迂回路により植生損傷、2013年8月

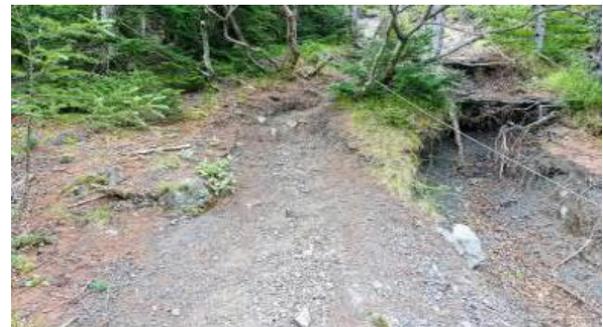
(④) 迂回側の植生損傷拡大、2019年8月

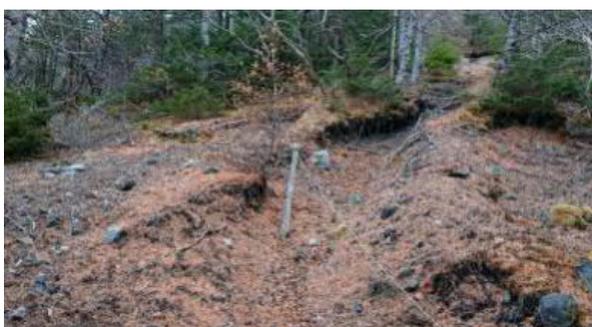
(⑤) 現状

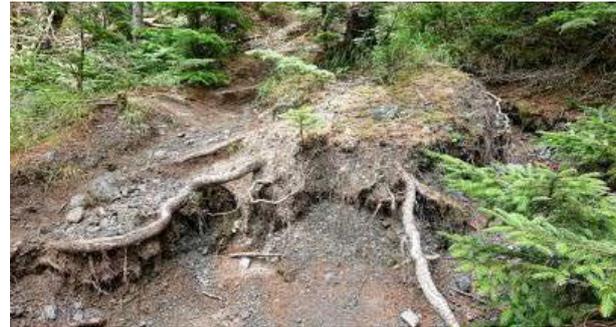
定点観測地点から標高2,130mにかけても、さらに広範囲に侵食、洗掘、迂回路設置、迂回路の侵食、植生損傷が繰り返されている。2007年頃から降雨後の洗掘が目立ちはじめ(⑥⑦)、2011年5月には洗掘がガリー化し歩行困難となった(⑧)。同年7月、500人規模のガイドレス・ツアー(下記参照)が行われ、大規模な連続踏圧の影響もあり、9月には迂回路が設定されていた(⑨)。

(⑩2019年8月、歩道と迂回路、迂回路は植生損傷)

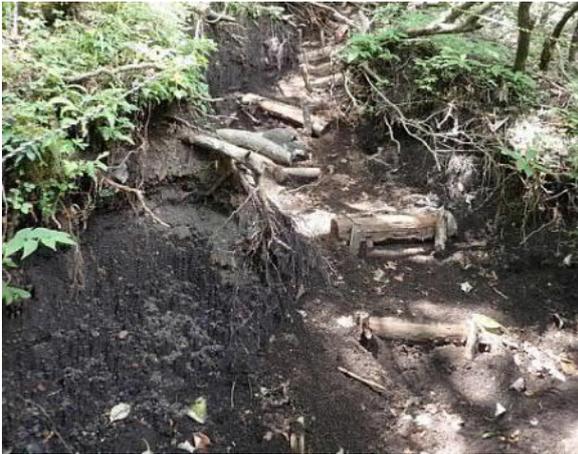
- る。(7、9、11月、F、注8)
- ・御胎内から一合五勺間の須山口下山歩道、幕岩へ下りる道、須山口登山歩道一合五勺から水ヶ塚駐車場までの道は崩れたり複線化が進み、植生も損傷していた。(8月、D/E、F、写51)
  - ・谷状にえぐれて歩きにくい箇所を迂回する新たな踏み跡が数か所みられるなど、数年前と比べ全体としていたるところで複線化が進んでいる。(8月、D)

(写 51 大きく崩れ大雨が心配)

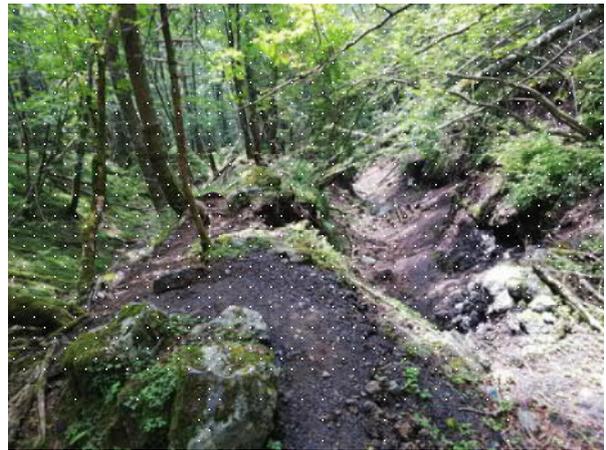
- ・須山口登山歩道1合5勺から上の登山道は雨水による侵食が激しい箇所があり、場所によっては深く挟られて歩くことができない。直ぐ横の「土手」の部分が新たな登山道と化しているが両側にあるので、複線化が起きている。道幅も広く植生を損傷している。(8月、D、写52)
  - ・急な大雨で雨水が窪んだ登山道に流れ込み、その流れが速く川のようになり、仕方なく登山道を避けて歩くことになった。自らが登山道の拡幅や複線化、植生損傷を加速する形となってしまった。(8月、C-2、写53)

(写 52 土手が新たな登山道と化し両側にある)

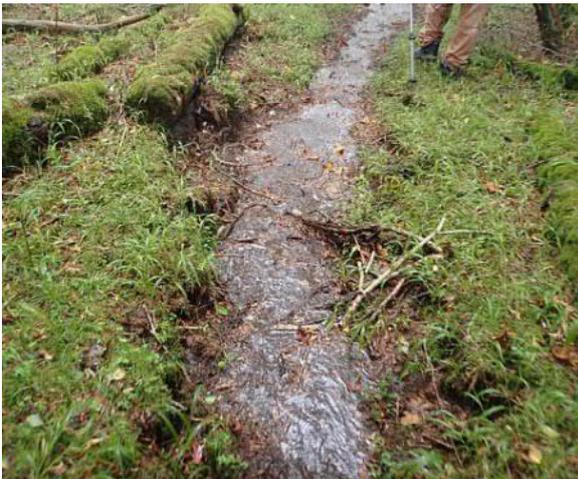
(写 53 急な大雨で雨水が窪んだ登山道に流入)

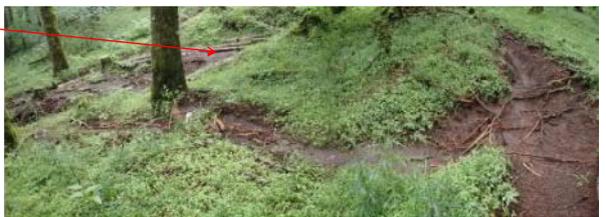
- ・西臼塚遊歩道の一部には激しい侵食で歩きづらく複線化している部分がある。子供たちの観察会に利用されるので、自然に配慮しながら安全に歩ける対策が必要。(9月、L、写55、56)
  - ・富士山自然休養林の登山道は最近の激しい気象により荒れ方がひどくなっている。登山道が歩行困難になると複線化が進み植生を損傷する。自然保護と来訪者の安全を考えた対策が必要。(9月、A、B、C-2、L)

(写 56 歩きづらい歩道为避免複線化、植生損傷)

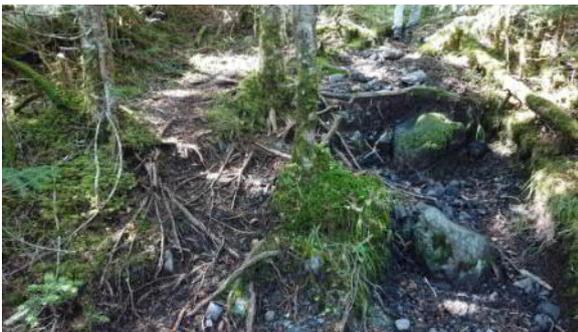
- ・須山口登山歩道2合目から御殿庭下では、侵食によって歩道が水ミチ化し、石ころが出て歩きづらく、歩道外の植生部に踏み込む形の複線化がめだつ。場所によっては直線的(ショートカット的)な複線化も多く植生が損傷している。(9月、D、写57)
  - ・御殿庭入口から、三ツ辻・幕岩上までの区間(立入禁止区間)では、歩道の複線化が見られた。(9月、H、三ツ辻・幕岩上連絡路、写58)

(写 57 石が多い右側の歩道为避免、植生部を損傷)

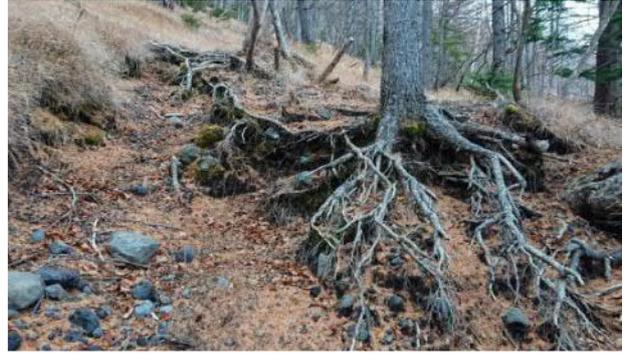
- ・宝永第三火口から御殿庭入口までの歩道は、毎年報告しているように、歩道の拡幅、複線化、樹木根の露出・損傷が見られた。(11月、H、写59、60)
  - ・御殿場口五合目から樹林帯に入った斜面で、侵食による段差や樹木根の露出・損傷や複線化が見られた。(11月、I、写61、62)
  - ・涸れ沢を渡る歩道に流出した石が堆積していた。周辺にはガイドロープがあるが、倒木などで外れて植生の中を迂回している箇所があった。御殿庭下までの区間は、他コースに比べて侵食など荒廃は少ないが、複線化した部分があった。(11月、C-2、写63、64)

(写 60 歩道の拡幅、複線化、樹木根の露出・損傷)

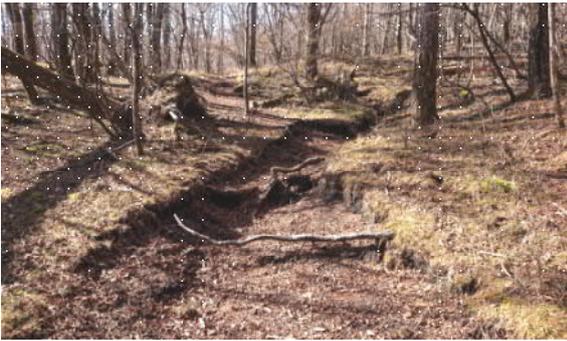
(写 61 侵食による樹木根の露出、複線化)

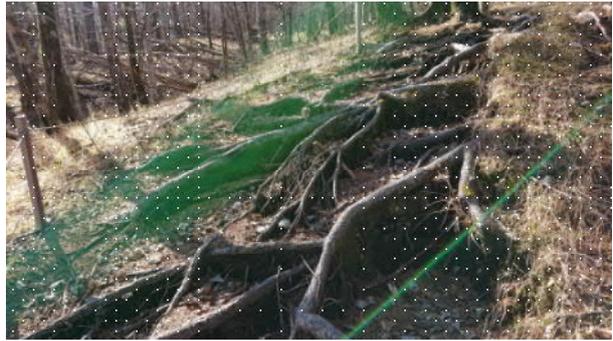
(写 62 侵食による根の露出、損傷)

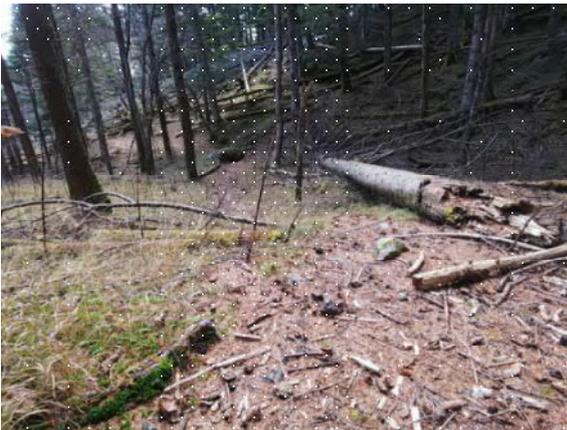
(写 63 歩道を塞ぐ倒木未処理で植生に踏み跡)

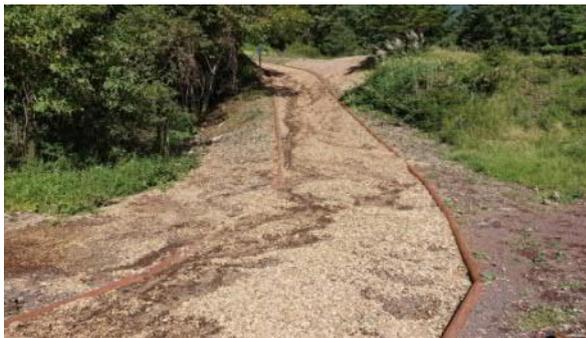
- ・売店は6月中は週末営業ということで開いていた。自然教養林の通行禁止場所についての情報は掲示していなかった。(6月、水ヶ塚公園)
- ・クロスカントリーコースの路面に、ウッドチップが敷かれている。年間降雨量3,000mmを超える富士山南麓の多雨地帯で、側火山腰切塚の斜面に作られたコースでは、まとまった降雨のたびにウッドチップ流れ、侵食がおきている。12月クロカン・コースでは、ウッドチップがコース脇の丸太を乗り越え、コース外へ流出したままで、スズタケの実生部分に達していた。(7、9、12月、水ヶ塚公園、写69、70)
- ・公共トイレに寄ると、中で着替えている若い女性が数人いた。走った後に着替えているようだった。「更衣室がなくてこういう所で着替えるのは大変だね。」と声を掛けると「はい」という返事が返ってきた。(8月、水ヶ塚公園)
- ・旧スキー場跡にあるワイヤーは以前は浮いていて足を掛けそうだったが、石を置いてあった。(11月、H/I、写71)
- ・御殿場口新五合目の公衆トイレがエコトイレになった。ハイキング・コース開放時には、来訪者の便宜のため公衆トイレも使用できるようにしてほしい。また、携帯トイレの利用についても呼び掛けたい。携帯トイレ使用ブース設置も考えてほしい。(11月、H/Iコース、写72)
- ・二つ塚下塚頂上にある記念碑の周囲ブロック塀と鳥居の土台の破損が進んだ。(11月、H/I、写73、74)
- ・御殿場口新五合目の第一駐車場では、例年冬季は撤去されていたトレイルステーションの建物が残置されていた。(11月、御殿場口)
- ・西臼塚の公衆トイレは凍結防止の表示で閉鎖されていた。来訪者のため、可能な限り開放してほしい。開放できない場合は、協議会のホームページで案内してほしい。(12月、西臼塚)
- ・中宮八幡周辺は草が刈られきれいになっていた。説明板に「毎年10月最終日曜日に祭礼が行われている。」とあった。(12月、村山口)

(写69 クロカンコースのウッドチップの流出)

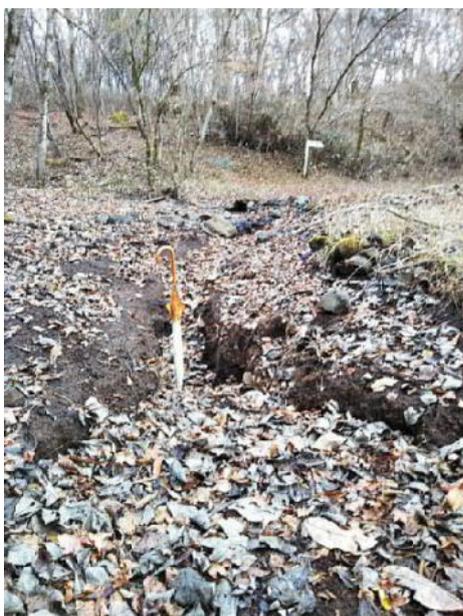
(写 76 溝の深さは約60cm)

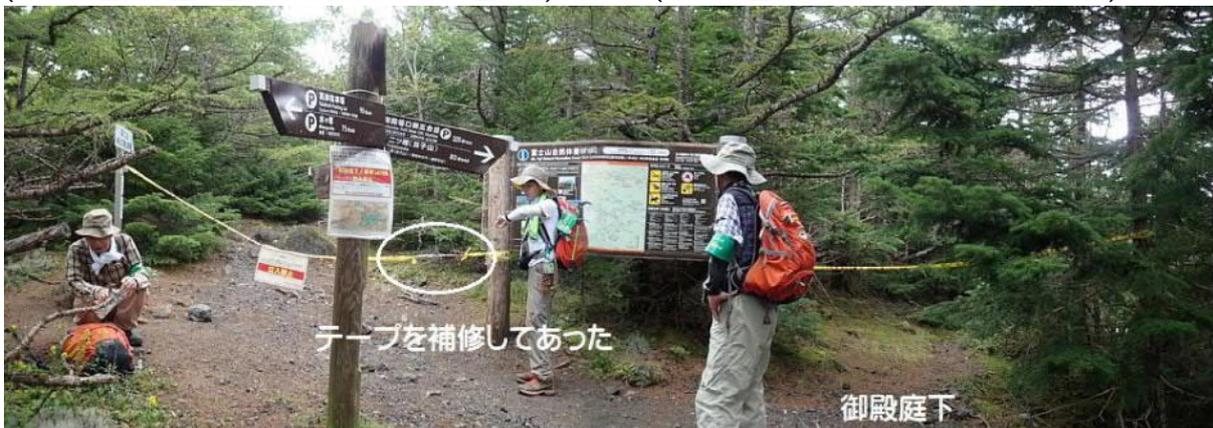
8番目の「**立入禁止の無視**」(3%)とは、ハイキング・コースに立入禁止の案内があるにもかかわらず、それを無視して侵入した来訪者の報告だ。水ヶ塚から宝永火口縁と御殿場口方面から宝永火口縁までは、立入禁止の協力要請があっても、多くの来訪者が訪れたようだ。御殿庭下に設置された立入禁止テープが度々切断された。

(御殿庭下 切断、補修が繰り返されたテープ。来訪者は眺望を求めて立ち込んだのかもしれない)

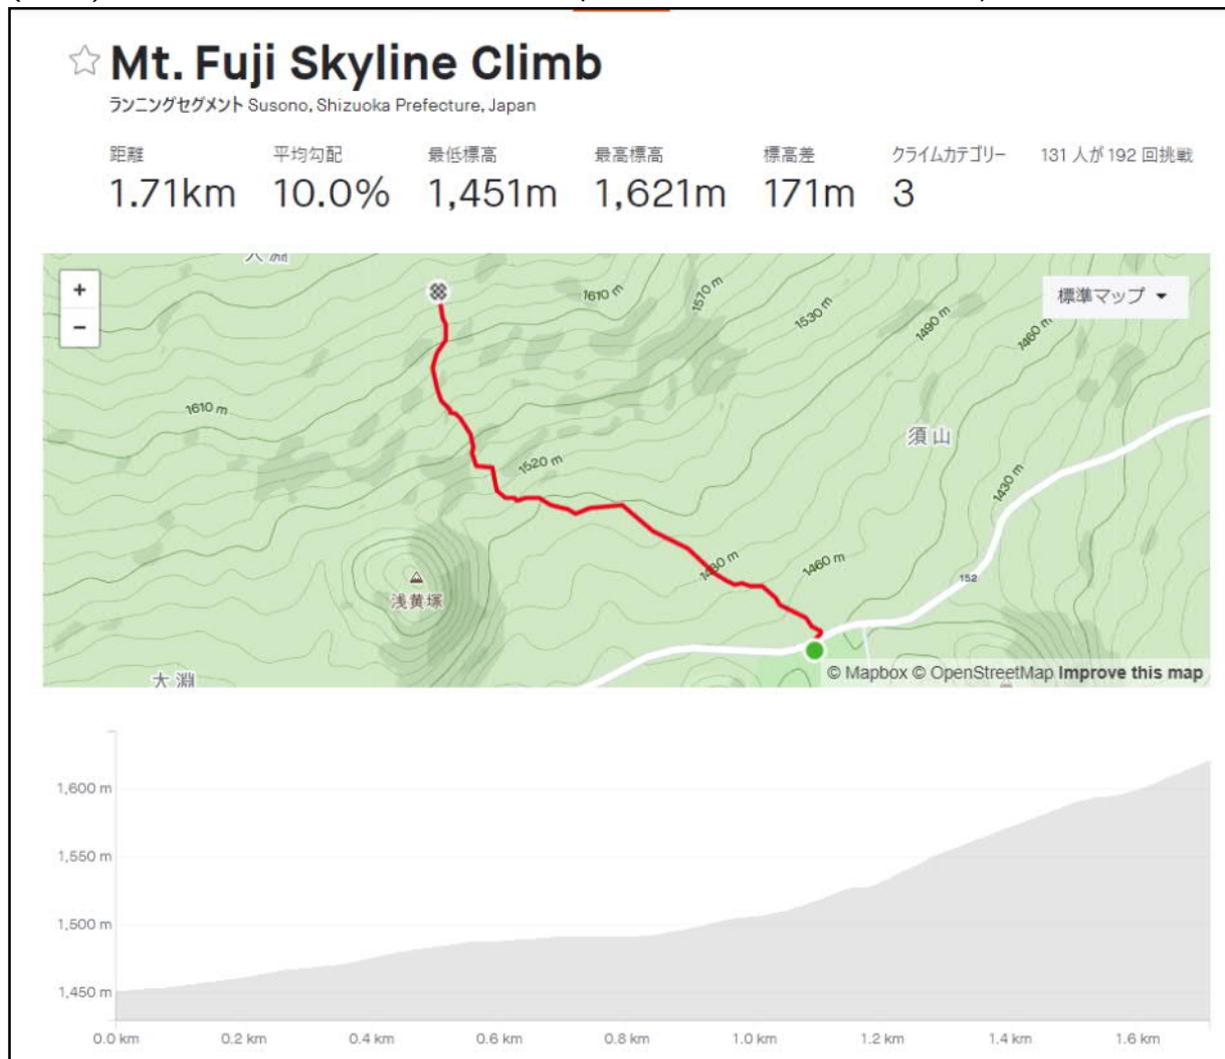
(注10) タイムトライアル・レースのコース (ソーシャル・ネットワークの Strava)

「①-1-3 私的マーキング」、「①-2-2 通過困難箇所の回避など歩道の拡幅・複線化、周辺植生の損傷」で報告したように、水ヶ塚上から須山口 1.5 合目までの区間でタイムレースが行われ、ネット上にその記録が拡散されている。この区間では、131人が192回タイムトライアルを行い競走コースとなっている(ソーシャル・ネットワークの Strava)。走行速度が増すほど、路面への衝撃は大きくなる。歩きづらい本来の須山口登山道を外れ、目立つピンクの私的マーキングを辿り、林内の植生を損傷しながら、ランナーは直線的に走行する。

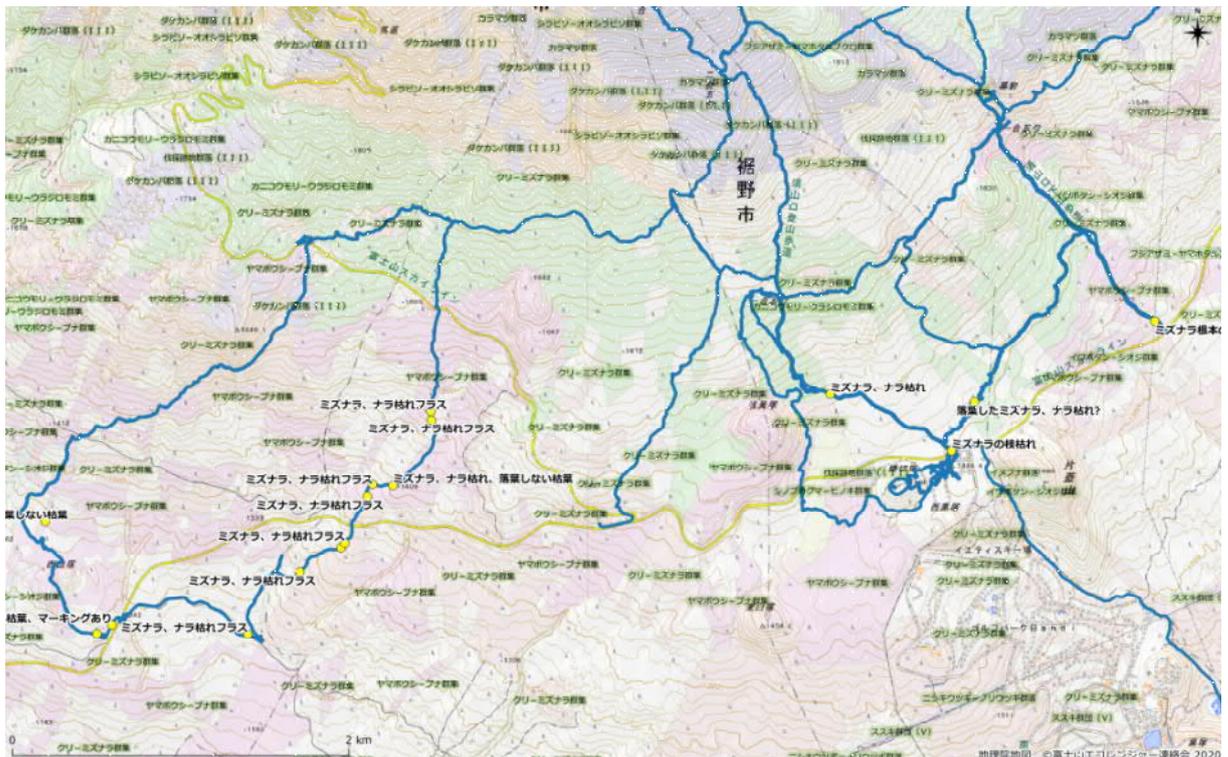
「ナラ枯れ」が侵入し、富士山自然休養林のハイキング・コースでは、標高 1500 メートル付近までのミズナラに確認された。

(図 黄色の丸印が「ナラ枯れ」地点。根本のフラス(木屑)や落葉後に残存した葉で確認)
