2020(令和 2)年度  
富士山エコレンジャー環境パトロール報告

2021(令和 3)年 6 月

富士山エコレンジャー連絡会

1. 環境パトロール (2020年4月～2021年3月)

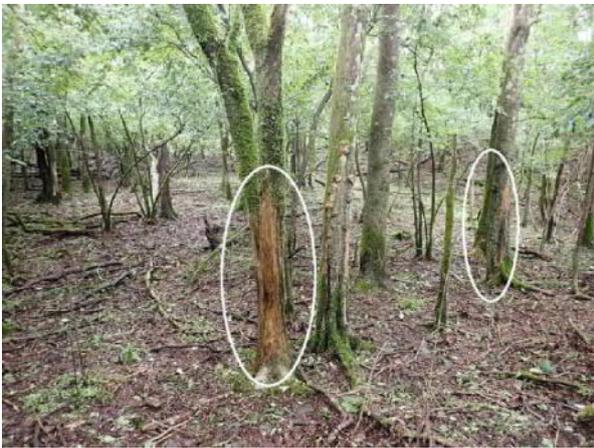
- ・御釜塚東側の沢の向こう側に新しい樹皮はぎの跡を確認した。(7月、須山口)
- ・登山歩道の横にある樹木。樹皮はぎの跡がある。だんだん枯れている。いずれは倒木の危険あり。(7月、須山口、写117)
- ・御殿庭付近にキオン、アキノキリンソウ、ヒヨドリバナなどの群落があり、そこに沢山のアサギマダラが吸蜜に飛び交っている(8月、D)
- ・立入禁止区間では、ニホンジカによる食害が見られた。(9月、H、三ツ辻・幕岩上連絡路)
- ・枯れたフジアザミは、茎から上部の頭花を喰いちぎられたようだ。(11月、H/I、写118)
- ・新たなシカの食害を2ヶ所確認した。(12月、村山口)
- ・フェンスの中は向こうが見えないくらいスズタケなどの植物が繁茂しているが、フェンスの外は見通しがいい。その差は歴然としている。動物の食害の大きさがわかる。(2月、旧東臼塚遊歩道、写119)

(写117 樹皮はぎ、倒木のおそれ)

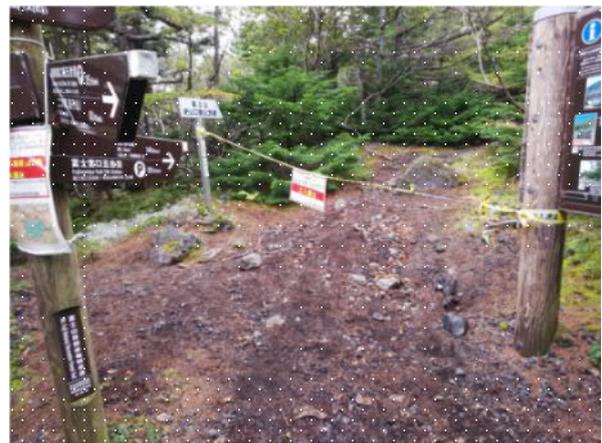
(写123 応急復旧実施)
