2021(令和 3)年度
富士山エコレンジャー環境パトロール報告

2022(令和 4)年 6 月

富士山エコレンジャー連絡会

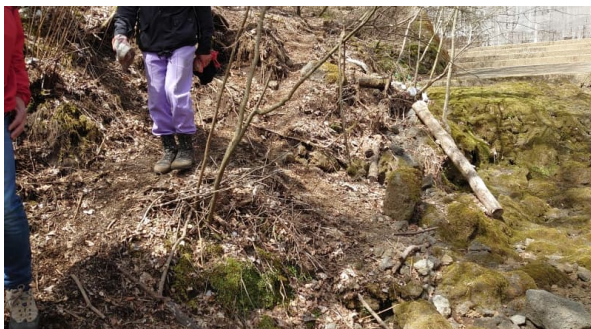
(さらに侵食が進んだ丸太階段跡、大調整池直下)

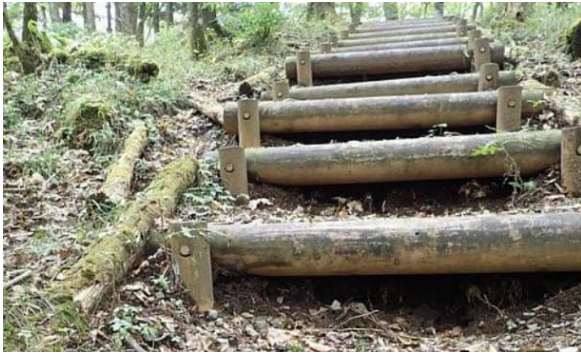
(土砂が流れ段差が大きく通行困難、Lコース)

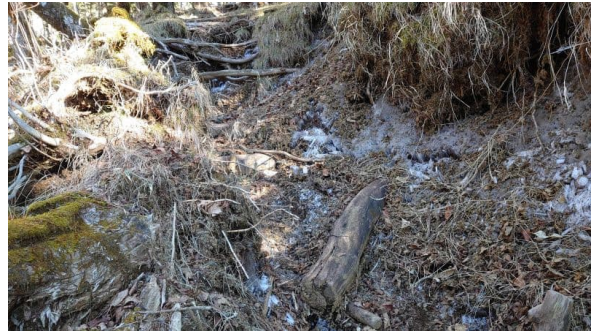
(木段流出で危険な斜面歩道、Bコース)

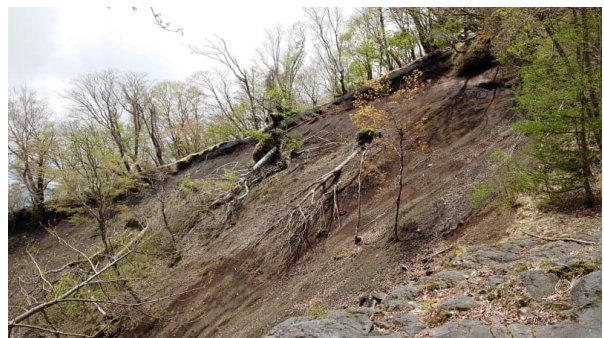
(崩壊が進む砂沢右岸)

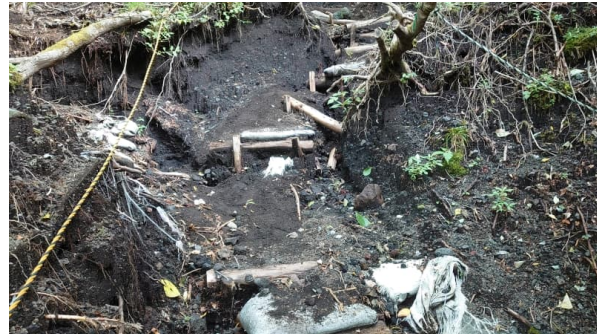
(右側の立杭部分の土台が侵食でなくなり木段流出)

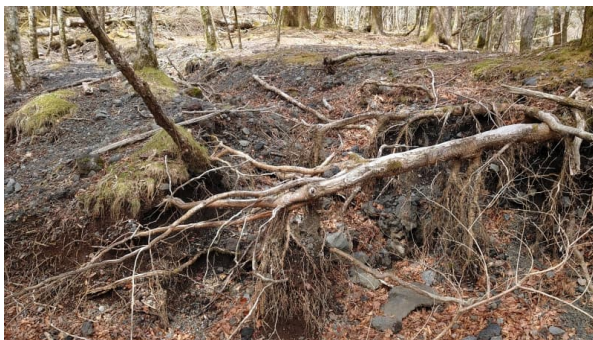
(侵食で大きな根が露出、この地点は補修必要)

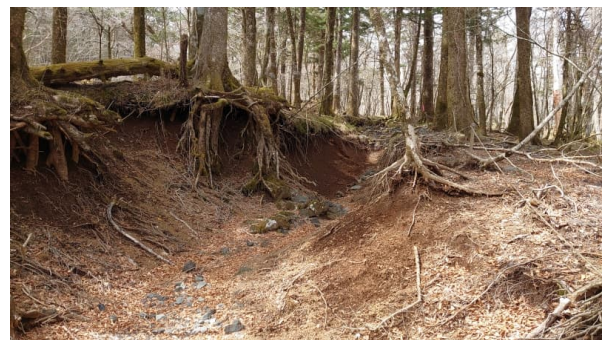
(UTMF 後に侵食で路肩が崩れた歩道)

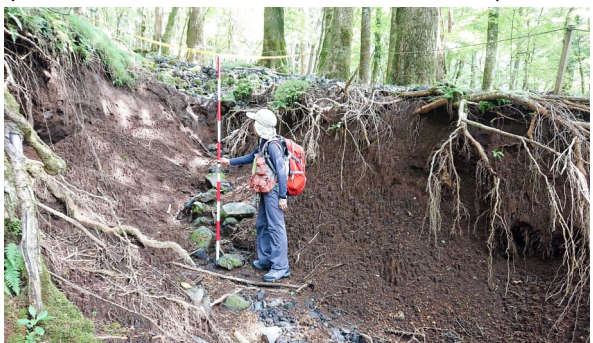
(同地点、2019年8月、段差が大きく通行できなかった)

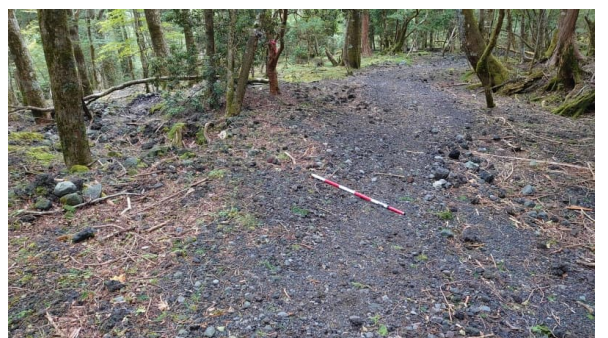
(堆積砂礫の歩道にポール方向に水切り設置要望)

水ヶ塚公園から須山口 1.5 合目を経て宝永火口縁へ向かう須山口登山歩道のこの区間では、連続した侵食の最上部から、登山歩道がミズ道となり大雨のたびに登山歩道の侵食が深くなっている。この侵食最上部の上側は、宝永第三火口からの流出砂礫の堆積地となっている。この堆積地を通過する雨水が侵食最上部へ集まっている。この集中を避けるために堆積地に複数の水切りをつけ周辺植生部へ雨水を分散させることができれば、今以上の侵食をとめられる。この荒廃区間は、本来の歩道を通することが困難になり、迂回する踏み跡が保護林の林床に無数にある。目立つ私的マーキングに誘導され、来訪者はその踏み跡を利用するため林床の植生損傷が拡大している。(32 頁参照)

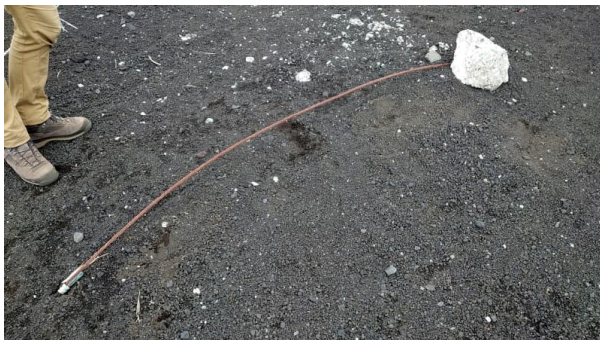
環境パトロールで毎回のようにゴミの回収を行った。御殿場口からニツ塚にかけては、歩道に旧スキー場のコンクリート・ブロックや鉄製ケーブルが放置されたままの状態が続いている。これら残置物は個人で搬出が困難で、ハイカーやランナーが足を引っ掛ける恐れがある。また、数多くのタイヤが放置され景観を損ねている。同様に、外来植物ハルザキヤマガラシが多い黒塚北東の調整池でも大量のゴミが放置されている*。毎年、関係者に報告しているが、対応は取られていない。本格的な残置物やゴミ回収を企画する必要を強く感じる。(*2022年4月調整池のゴミ回収済)

(歩道に露出しているワイヤーケーブル、1コース)

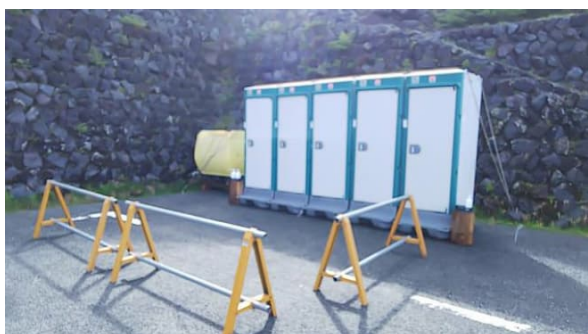
(仮設トイレ、富士宮口五合目)

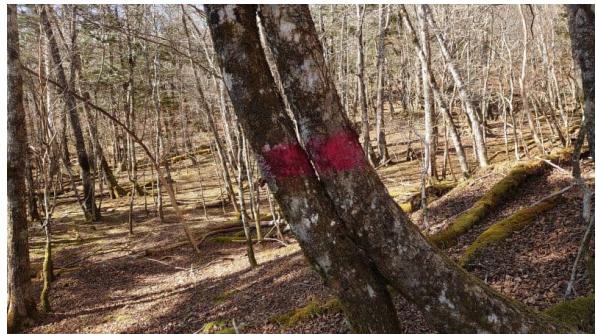
(Aコース、樹幹に直接ペイントしたマーキング)

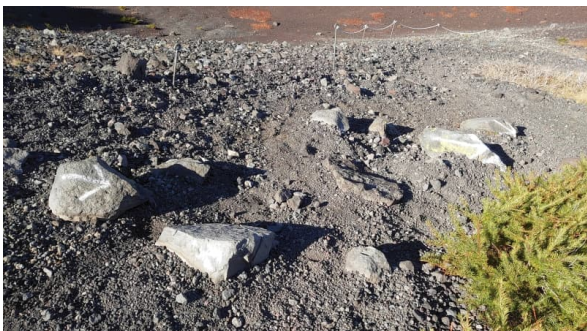
Hコースには、白ペイントを使って岩に矢印や地名を表示した私的マーキング(設置者が不明)が多数ある。宝永第二火口、第三火口縁では、ガイドロープから外れて、植生部分を近道する白いペイントの矢印が見られた。宝永第三火口の標準標識「御殿庭上」の近くには、10年以上前から岩に直接「ごてんにわ」と白くペイントした地名表示があり、今も残置している。御殿庭入り口への下り斜面では、同じ場所に多くのペイントマーキングが見られた。

(ガイドロープ手前から植生へ近道を誘導するペイント)

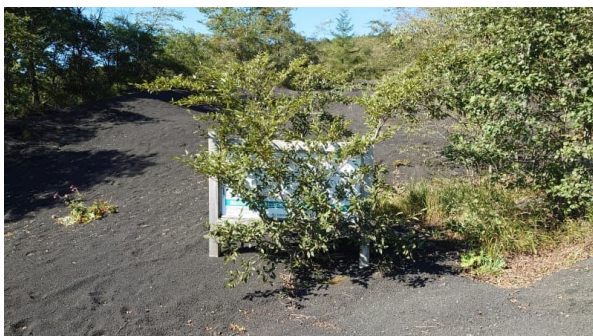
また、夕刻、鈴丸尾周辺で走行するオフロード・バイク3台を目撃した。乗り入れ規制案内板が樹木の成長で読めなかった。定期的なオフロード車監視パトロールと来訪者への周知を要望したい。

(樹木の成長で読めなくなった乗り入れ規制案内板)
