2021(令和 3)年度
富士山エコレンジャー環境パトロール報告

2022(令和 4)年 6 月

富士山エコレンジャー連絡会

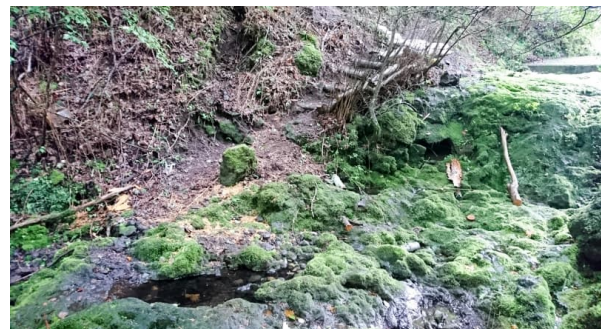
(同、2018年迂回路としてつくられた丸太階段)

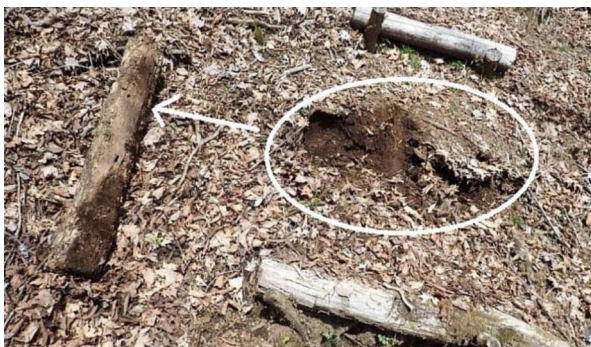
(乗ったら移動した危険な丸太、黒塚南斜面)

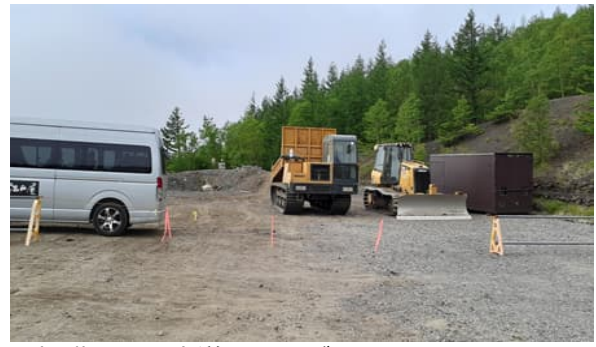
(標識もなく歩道入り口が不明、Mコース)

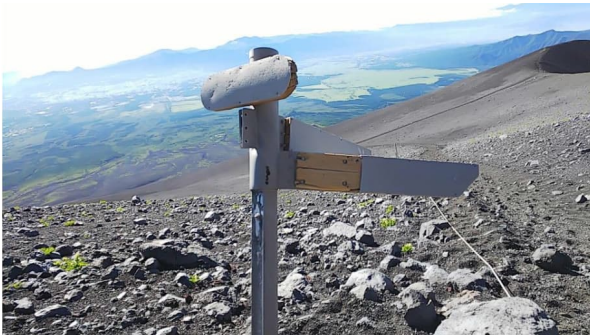
(文字面が摩耗した標識、宝永山分岐)

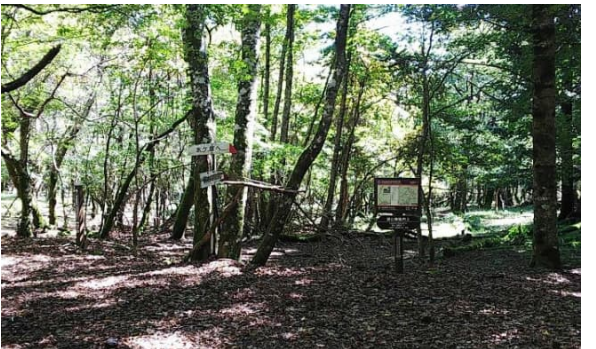
(幕岩方面の標識がない、須山御胎内の分岐)

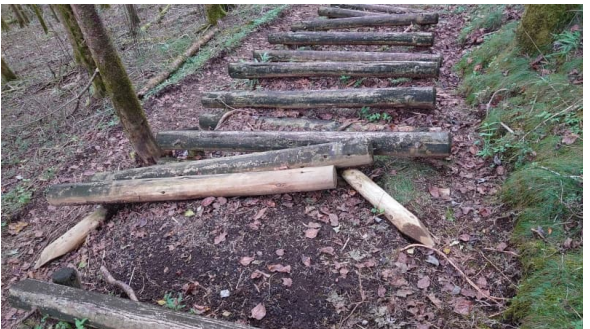
腰切塚を回るKコースでは、展望台が再建築され、富士山南麓の景観が眼前に広がり、来訪者のビュースポットになっている。しかし、残念なことに展望台に至る歩道の丸太階段は腐食し侵食のためハードル化している危険な状態のままで、実際、環境パトロール中に捻挫事故が起こった。新たな施設を整備する際は、アクセス歩道の施設も含めて見直し整備が必要だ。

(木段がハードル化し歩きづらい、Kコース)

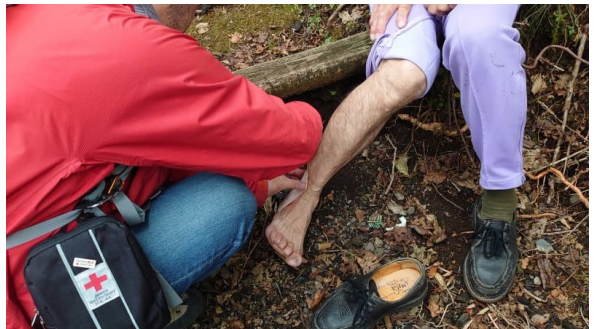
(同、バランスを崩し捻挫。湿布の応急手当)

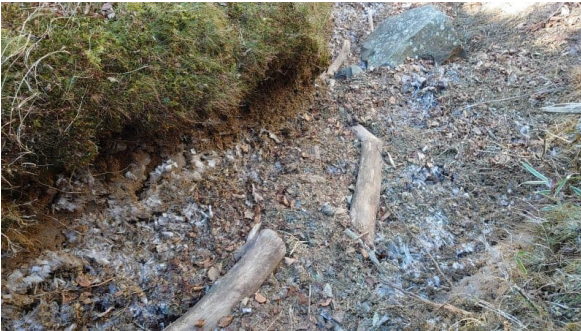
(ガラン沢東側の木段流失、Bコース)

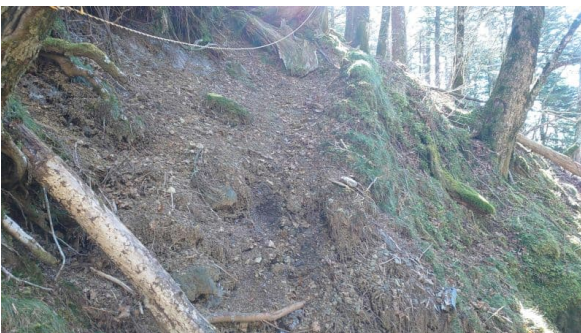
(不動沢下降部の侵食、Bコース)

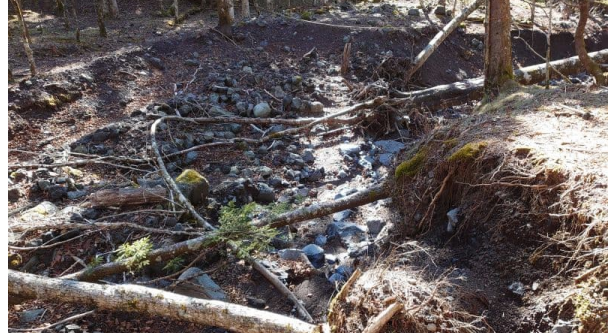
(日沢の侵食、Bコース)

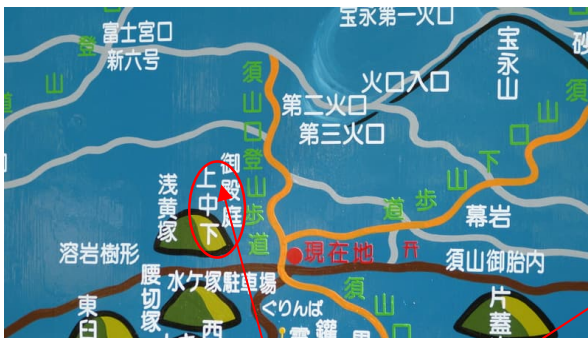
Cコースの須山口登山歩道には、富士山須山口登山道保存会と富士山自然休養林保護管理協議会の登山案内図・標準標識が併設されている(富士山須山口登山道保存会は富士山自然休養林保護管理協議会の構成員)。これらの案内板・標識のなかで「御殿庭上」という地名が異なる場所に使われ、来訪者の混乱を招いている。宝永第三火口西側のCコース(須山口登山歩道)に、保存会の「御殿庭上」(標高2270m)標識がある。一方、宝永第三火口東側、H(宝永火口縁～二つ塚～御殿場口新五合目)コースに、協議会の「御殿庭上」(標高2170m)標準標識がある。両者は直線距離にして約500m近く離れており、登山道を歩けば30分～50分の距離にある。

(保存会案内図 Cコース歩道に「御殿庭上」)

Cコース(須山口登山歩道)は、富士山における適正利用推進協議会の「富士山における標識類総合ガイドライン」でいう、「宝永山御殿庭線」にあたり、同ガイドラインの適用範囲であり、標識や地名の統一などガイドライン遵守が要請される。利用者の安全と利便を確保するとともに、秩序ある良好な風致景観を維持及び形成するため、関係行政は標識の統合と地名の統一などを歩道管理者へ指導するようお願いしたい。

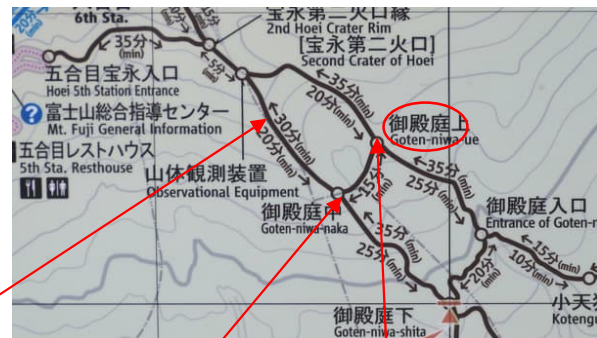
(協議会の案内図 Hコースに「御殿庭上」)

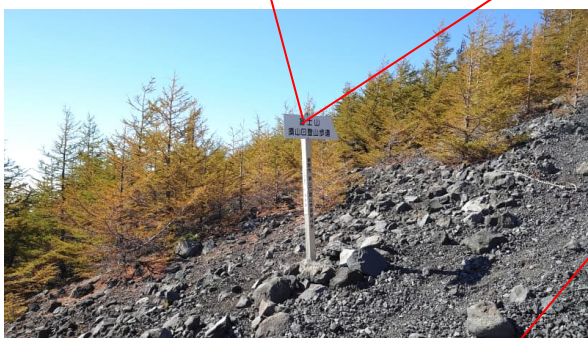
(Cコースの保存会「御殿庭上」、標高2270m)

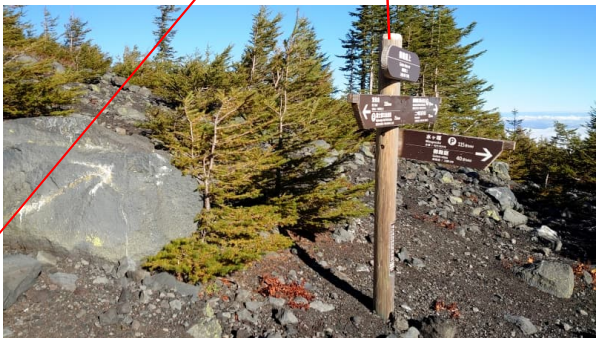
(Hコースの協議会「御殿庭上」、標高2170m)

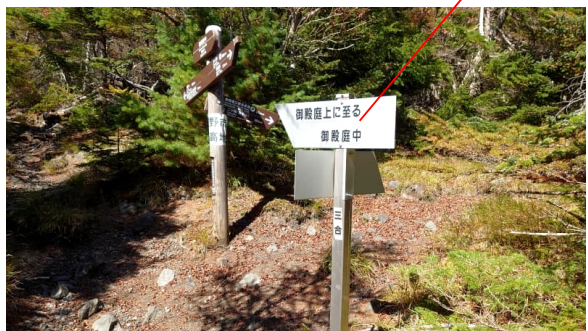
左側の写真は、須山口登山3合目、「御殿庭中」の保存会の標識。この標識に『御殿庭上に至る』と表記してあるとおり、指し示す須山口登山歩道の方に保存会の「御殿庭上」がある。一方、右側に進むと、宝永第三火口底をへて協議会の「御殿庭上」に至る。

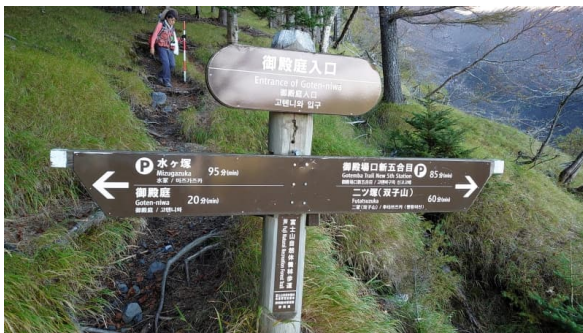
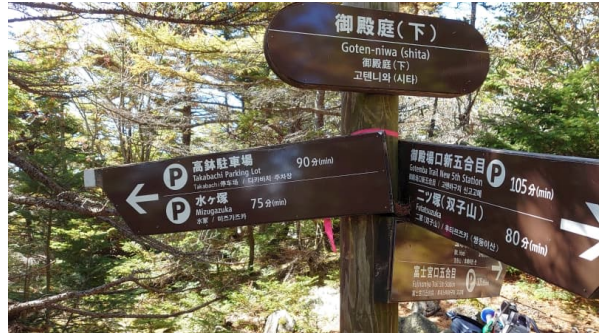
また、協議会の歩道案内図には、御殿庭一帯を示す総称としての「御殿庭」は表示されていない(前頁の協議会案内図参照)。にも関わらず、個々の協議会標識には、この総称の「御殿庭」が行き先の地名として使われている。標識の行き先が総称の「御殿庭」では、御殿庭一帯で、「御殿庭(下)」、「御殿庭(中)」、「御殿庭(上)」、「御殿庭入り口」のいずれの地点を指すのか分からない。また、それぞれの地点によって表記している所要時間は変わる。この総称「御殿庭」表記が、御殿庭入り口、御殿庭(上)、御殿庭(中)などの各標識に使われている。表記の見直しをお願いしたい。

(左側矢印に「御殿庭」、所要時間から「御殿庭(下)」) (御殿庭下の標識は「御殿庭(下)」と明示)

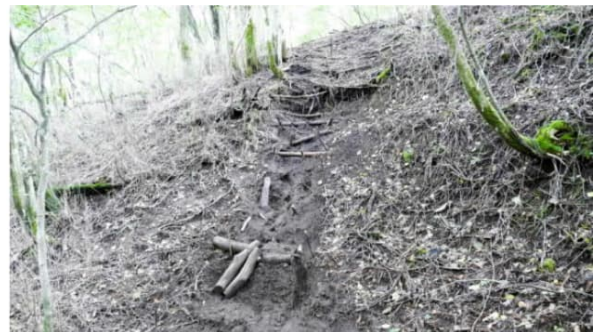
(同、2016年9月UTMF雨天決行後)

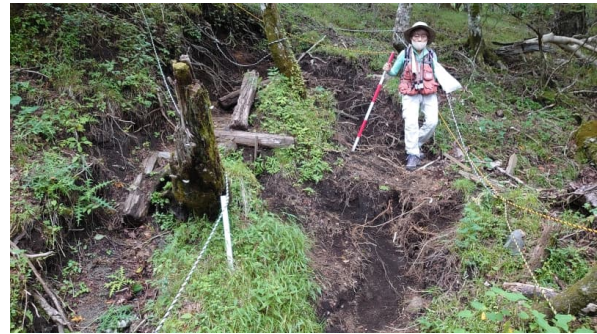
(歩き辛い右側を避け左側の流失した木段部に踏み跡)

実際、この急斜面の丸太階段歩道は、雨シーズンに侵食が一気に進んだ(2021年8月)。通行困難な箇所を避け歩道外への踏み出し(拡幅や複線化)によって、来訪者の通行安全へ悪影響を与え、歩道周辺の貴重な植物を損傷する恐れがある。大勢の来訪者の踏圧、ランニング衝撃に耐えるには、専門家による調査を行い、木道化など富士山南麓の自然環境に適した本格的な整備が必要だ。

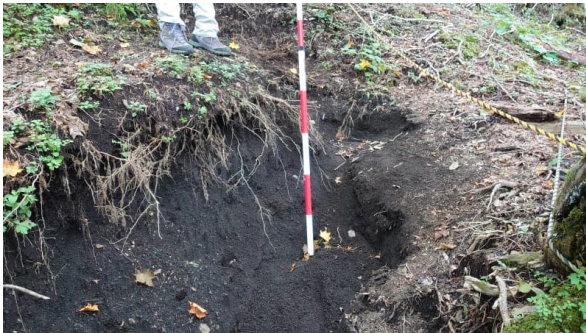
(崩れやすい砂礫部分の侵食)

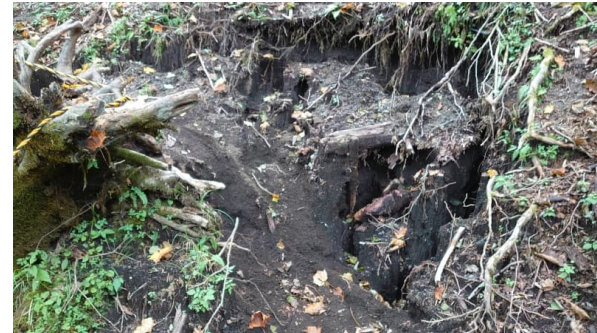
(同、例年の大雨後と同様に深く侵食)

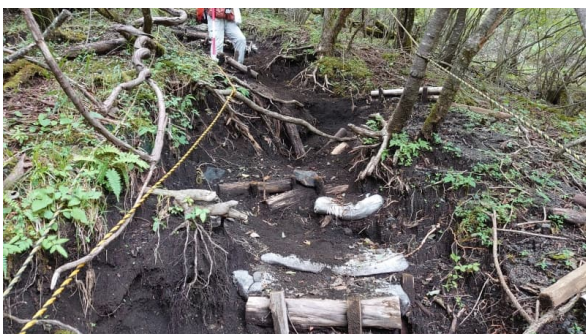
(場所によっては危険を感じる下り)

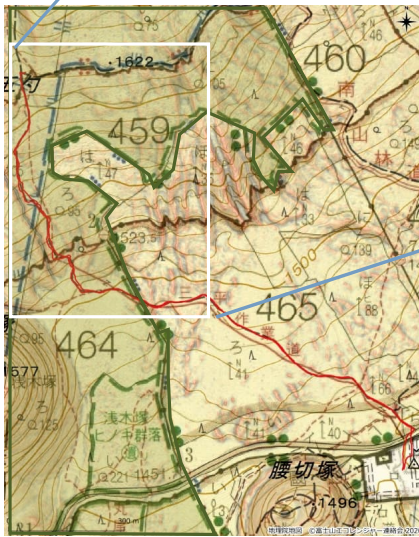
水ヶ塚公園から須山口 1.5 合目を経て宝永火口縁へ向かう須山口登山歩道のこの区間では、連続した侵食の最上部から、登山歩道がミズ道となり大雨のたびに登山歩道の侵食が深くなっている。この侵食最上部の上側は、宝永第三火口からの流出砂礫の堆積地となっている。この堆積地を通過する雨水が侵食最上部へ集まっている。この集中を避けるために堆積地に複数の水切りをつけ周辺植生部へ雨水を分散させることができれば、今以上の侵食をとめられる。この荒廃区間は、本来の歩道を通することが困難になり、迂回する踏み跡が保護林の林床に無数にある。目立つ私的マーキングに誘導され、来訪者はその踏み跡を利用するため林床の植生損傷が拡大している。(32 頁参照)

(図 須山口登山歩道。水ヶ塚公園から1.5合目まで。青色の線は従来の登山歩道。地理院地図、静岡県CS立体図)

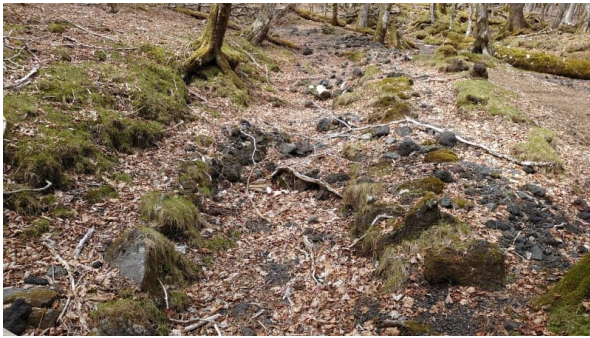
(過去に保守され今も歩ける従来の登山歩道)

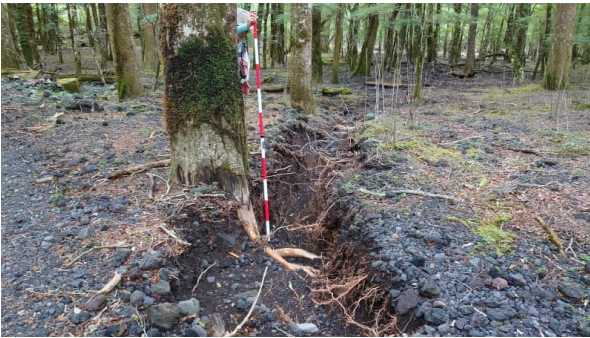
(浅黄塚東部の歩道脇侵食)

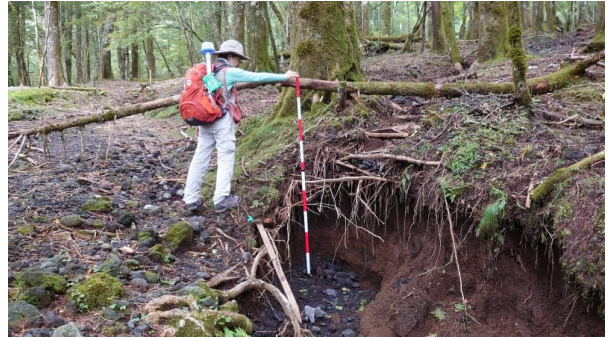
(浅黄塚分岐・1.5合間登山歩道脇の侵食)

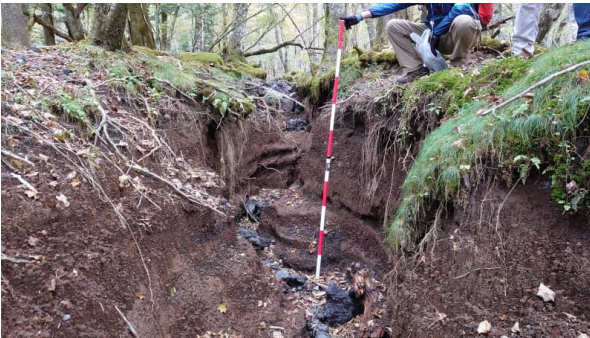
(浅黄塚分岐・1.5合間登山歩道脇の侵食)

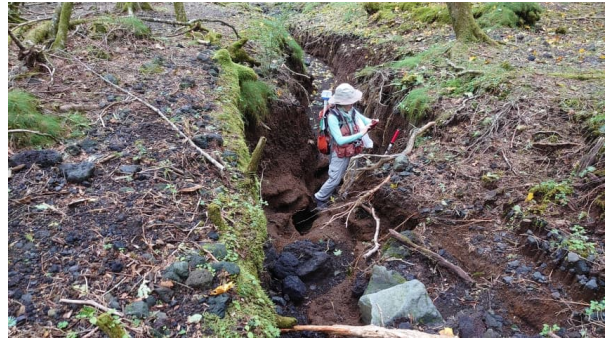
(浅黄塚分岐・1.5合間登山歩道脇の侵食)

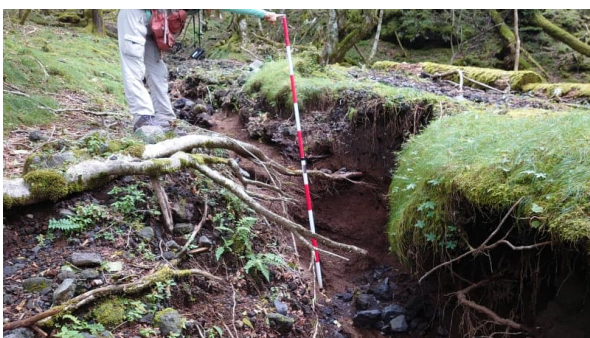
(浅黄塚分岐・1.5合間登山歩道脇の侵食)

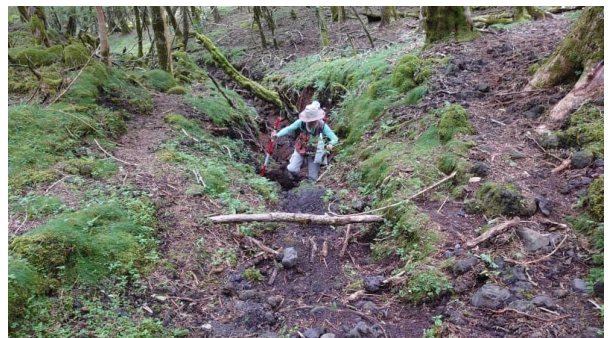
(この区間の、連続した登山歩道侵食の最上部)

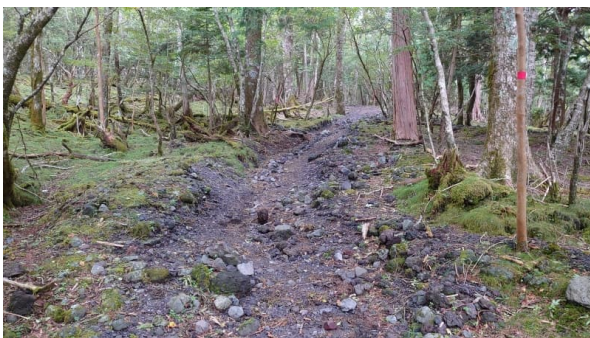
(連続侵食の上手のミズ道化した登山歩道)

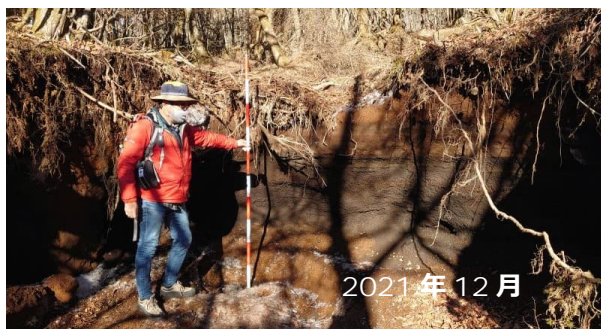
2021年12月

(下部が水流で抉られ、崩落、C2コース入り口)

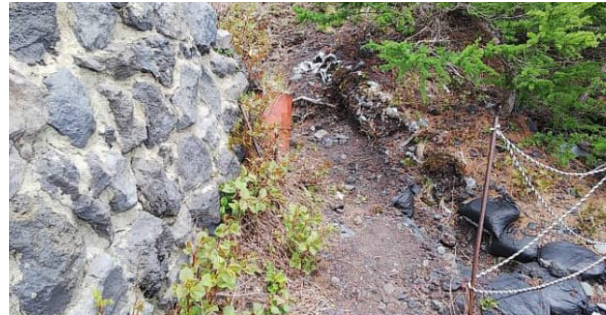
(閉鎖中の登山道脇の抜け道、富士宮口六合目)

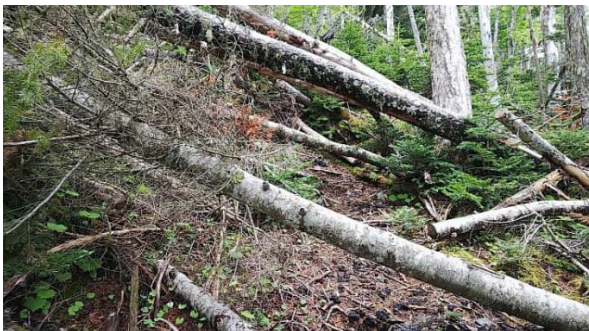
(倒木で通過が困難、所謂「村山口登山道」)

静岡県富士山世界遺産センター「富士山巡礼路調査報告書 大宮・村山口登山道」(2021年)によれば、「村山から現在の六合目までの区間は、(中略)本書を手に気軽に歩けるといった区間ではないことにくれぐれもご注意いただきたい(104頁[付記])」と指摘されている。スラッシュ雪崩の影響や倒木帯など歩行困難箇所が続き、現状では一般来訪者の利用は困難。

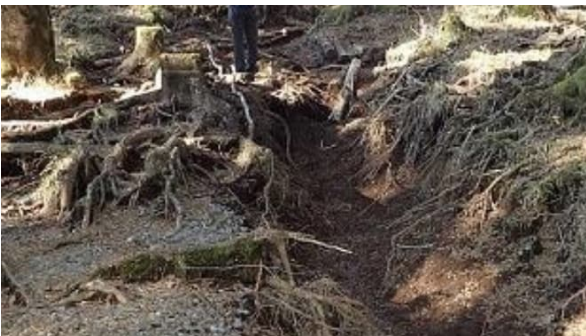
(2021年12月、侵食、水ミチ化が進む、Lコース)

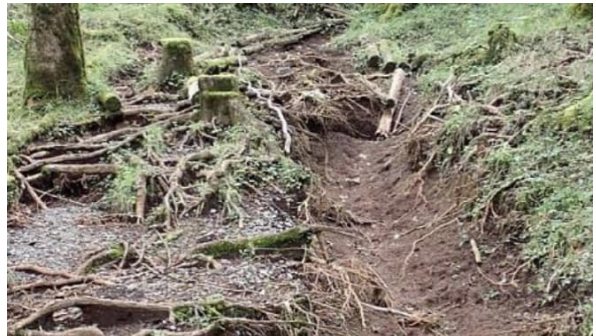
(2021年10月、同地点)

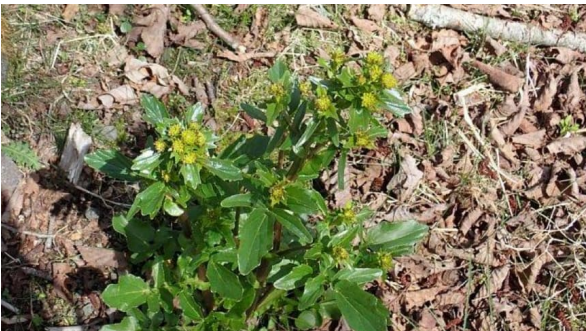
年々広がる外来植物、国内外来植物が今年度も報告された。特定の場所での外来植物が毎年繰り返し報告され(黒塚北東の調整池など)、外来植物の駆除活動が追いついていない。富士山周辺での「ナラ枯れ」拡大が報告されているが、本年もあらたに自然休養林の標高1,600m付近までミズナラの「ナラ枯れ」が広がった。一方、自然休養林の林床景観を一変させたスズタケの消失は、依然として広く見られるが、場所によってはスズタケの実生が群生している事例が報告された。

(外来種「ハルザキヤマガラシ」。大調整池東側)

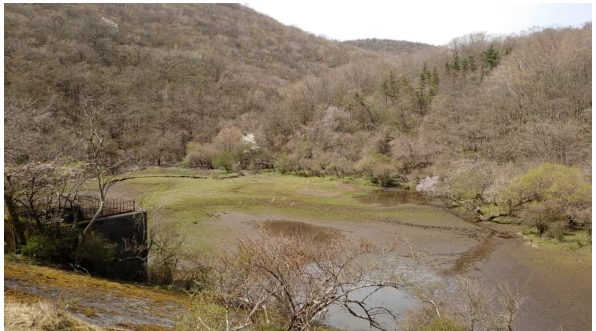
(外来種と大型ゴミが多いフジバラ平調整池周辺)

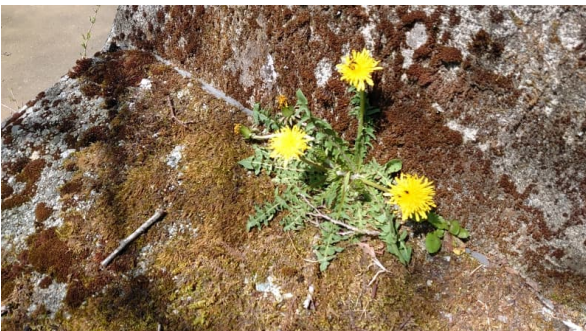
(外来種「セイヨウタンポポ」。大調整池南東側)

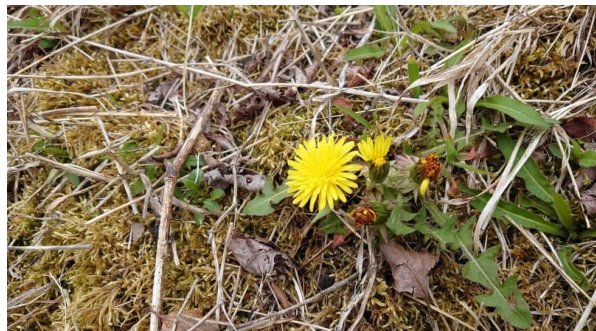
(外来種のセイヨウタンポポ、Iコース)

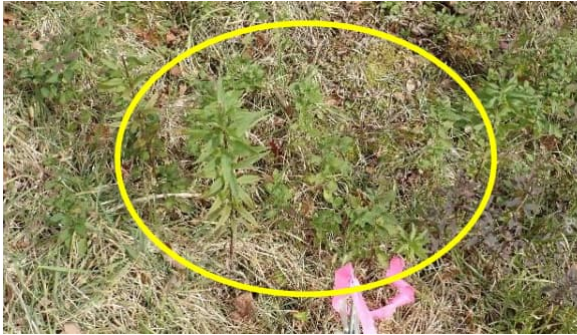
(外来植物セイタカアワダチソウ、西臼塚駐車場)

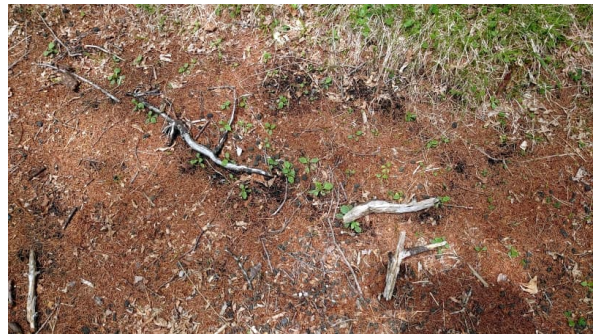
(移入植物のオオバコ、Iコース)

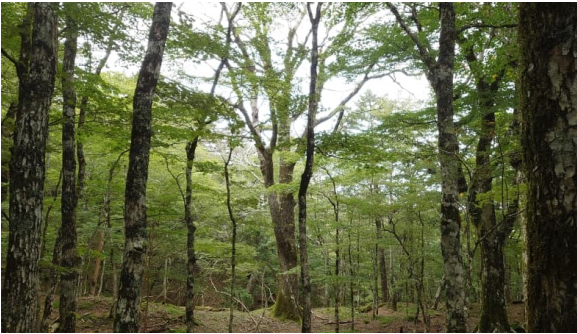
(ミズナラ大径木の「ナラ枯れ」、Eコース水平歩道)

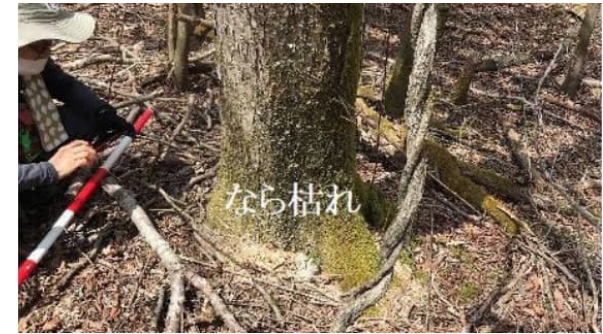
(ミズナラの「ナラ枯れ」フジバラ平北)

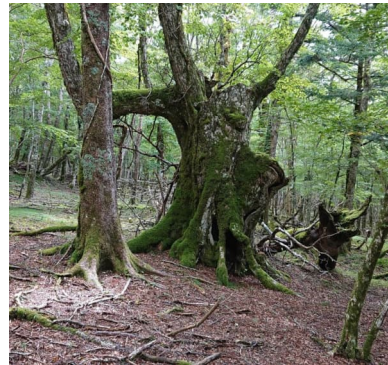
(2020年9月 スズタケ消失)

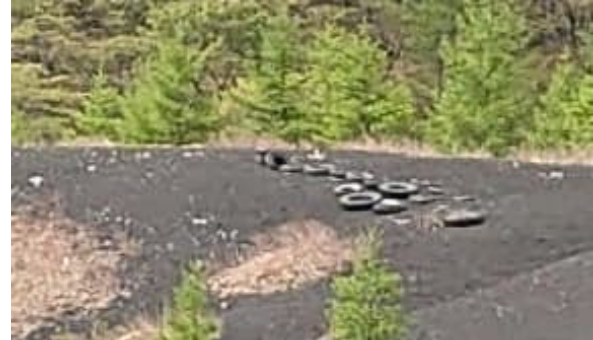
(残置タイヤ群、大石茶屋西側)

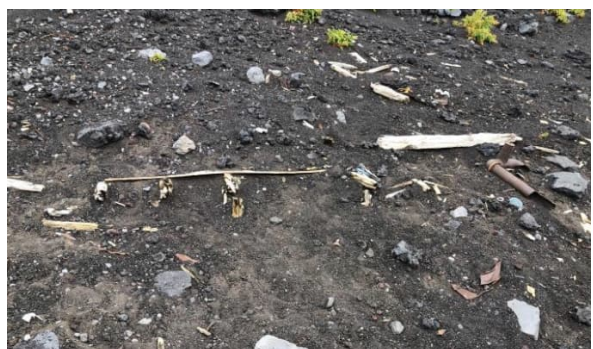
(小屋建築物残骸、御殿場口旧六合目)

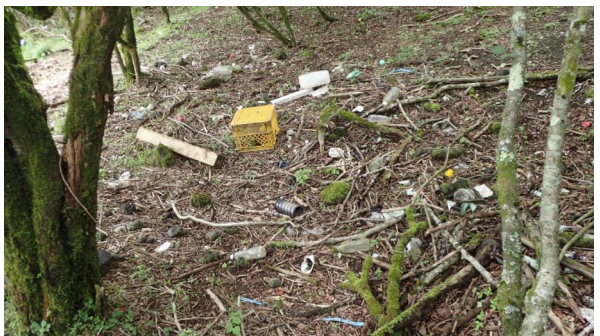
(黒塚北東の調整池でも大量のゴミが放置*)

(*2022年4月調整池のゴミ回収済)

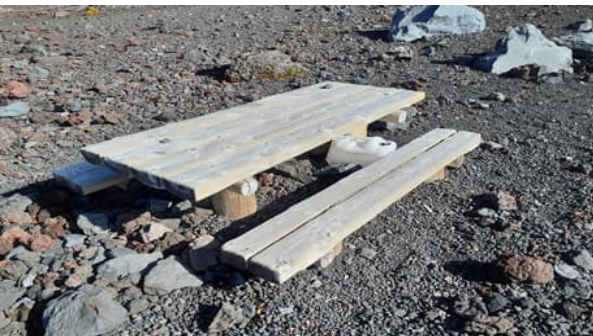
(ベンチの下にポリタンク、宝永第一火口)

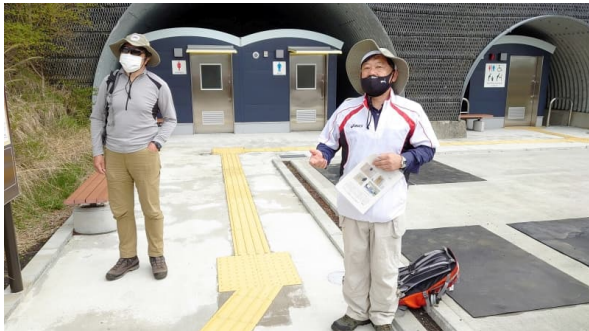
(エコトイレの説明、芹澤エコレンジャー)

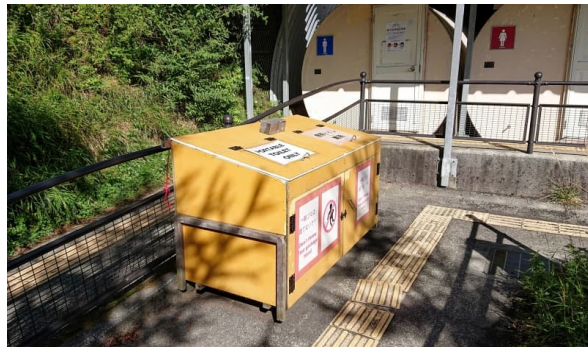
(2019年9月、携帯トイレ回収BOX)

新五合目のトイレはエコトイレにリニューアルされ来訪者の便宜が図られていた。Iコースの環境パトロール時に、富士山エコレンジャーの芹澤御殿場市観光協会事務局長が、エコトイレを解説した。御殿場口登山道はトイレが少なく、携帯トイレが必要で、御殿場口新五合目のリニューアルされた公衆トイレ(エコトイレ)での携帯トイレ回収BOXの常時設置とトレイルステーションでの携帯トイレ販売(もしくは、協力金のお礼に配布)などの要望があった。

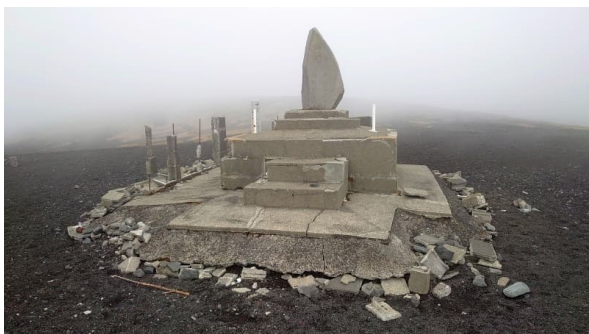
(崩壊が進む石碑、二ツ塚下塚山頂)

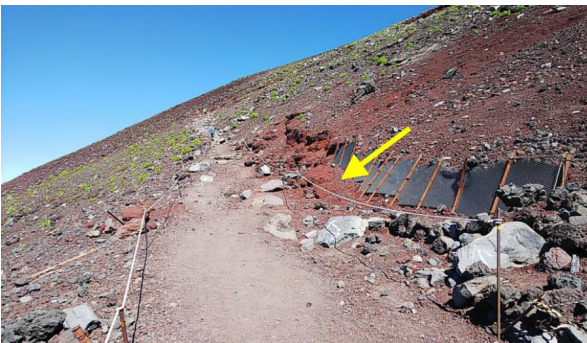
(休憩場所として利用要望、元祖七合目)

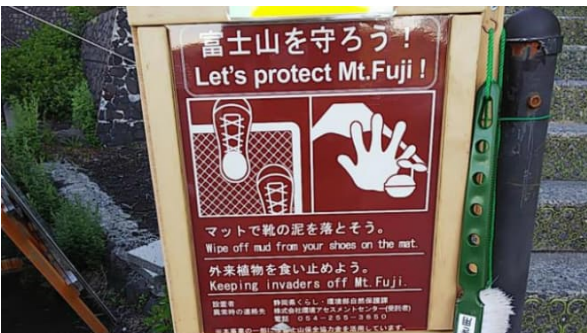
(来訪者は防除マットに気づかずに通過、同)

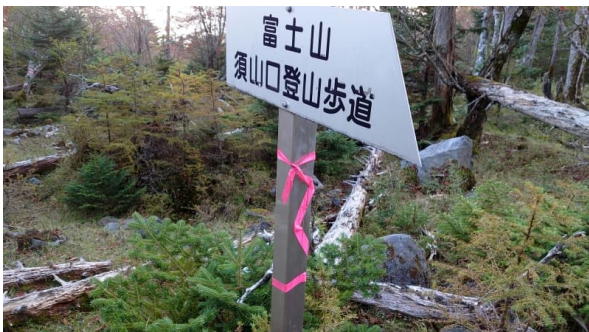
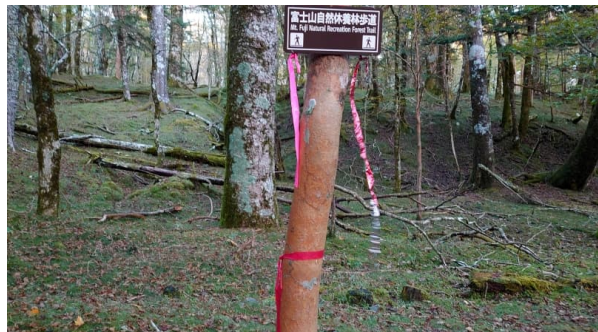
また、ビニールテープのマーキングは協議会や保存会の標識にまで付けられたものもある。こうしたマーキングの付け方を見ると、私的マーキングの設置目的は、公共の登山道やハイキングコースの道標(みちしるべ)とは考えにくい。関係者の話から「私的マーキングの多くはスポーツイベントやコースに不案内なツアーガイド用に付けられ、そのまま残置している」と考えられている。

(保存会の標識につけられたビニールテープ) (協議会の標識につけられた3種類のビニールテープ)

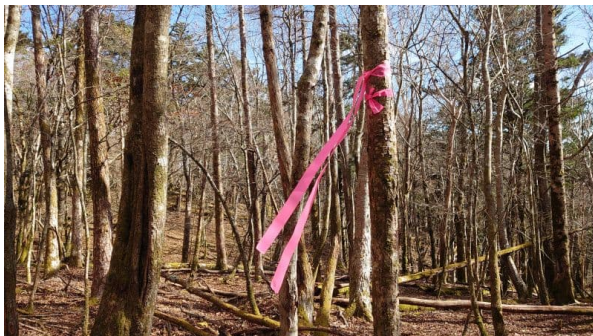
(C2、新たな長いピンク色ビニールテープ)

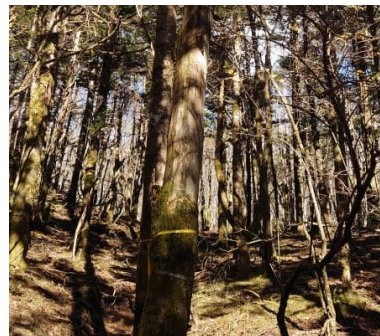
また、C2 コースでは、歩道周辺に枯損木があり注意喚起のためテープが巻いてあるが、古くなり色も褪せ見えづらくなっている。こうした場所で、派手に目立つ長いピンク色のビニールテープによる私的マーキングが多数設置されると、危険な枯損木への注意がおろそかになりかねない。

(C2、目立たない枯損木の注意喚起テープ)

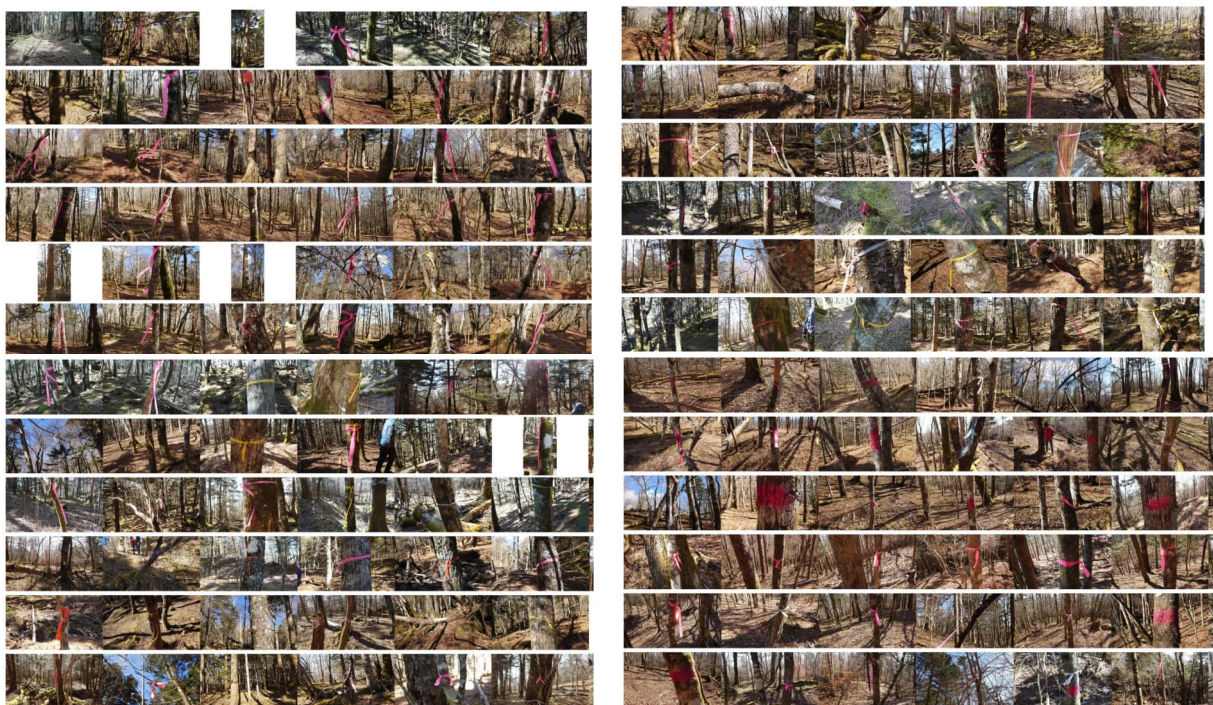
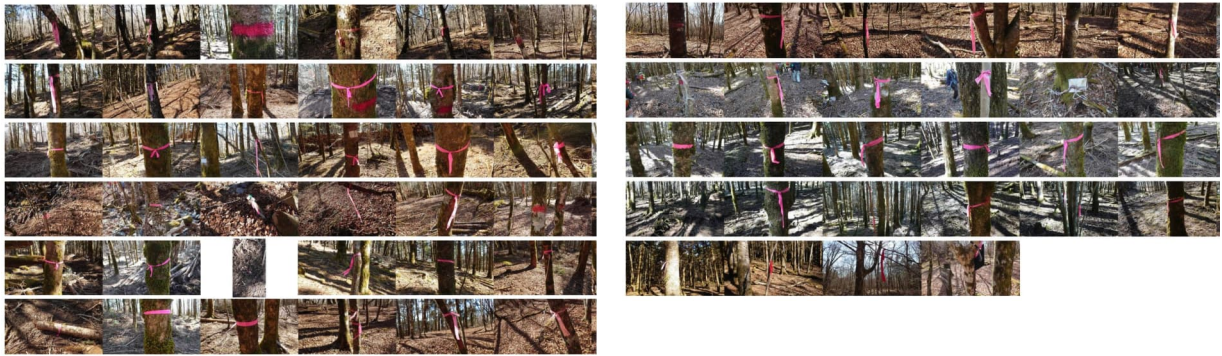
(C、A、B、Lコースの歩道で記録したビニールテープやペイントなど208個の私的マーキング)

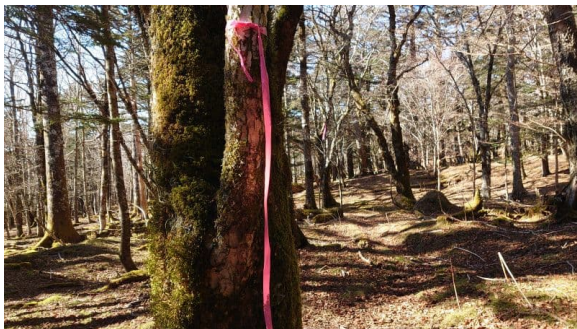
(Bコース しばらく長いピンク色テープが多い)

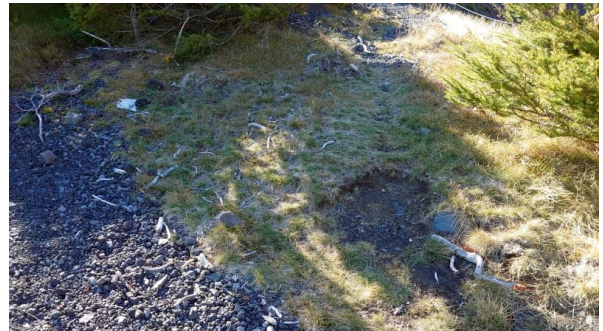
(左写真の矢印の先は植生)

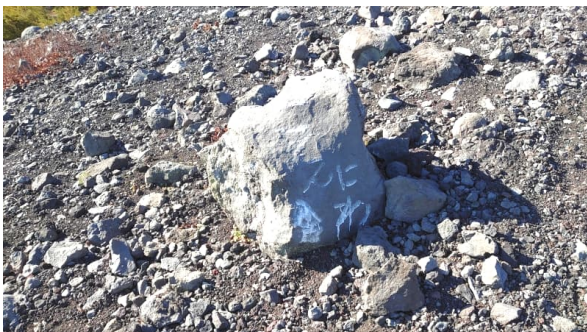
(協議会標識の近くに岩に地名を直接ペイント石)

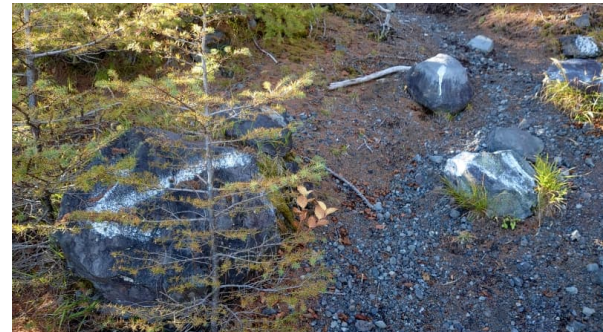
(風致景観にそぐわない岩への直接ペイント)

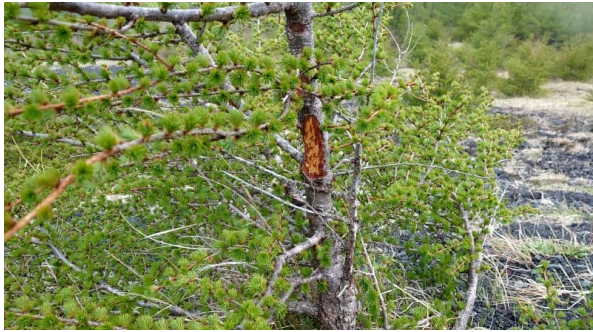
(カラマツの樹皮はぎ、Iコース)

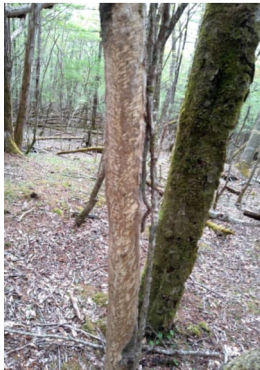
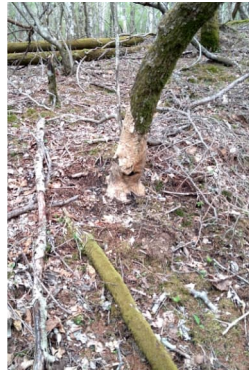
(樹林帯広葉樹の樹皮(はぎ)(根際の食痕)

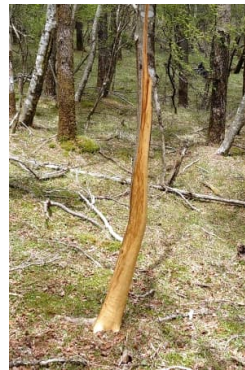
(ナナカマド樹皮(はぎ)

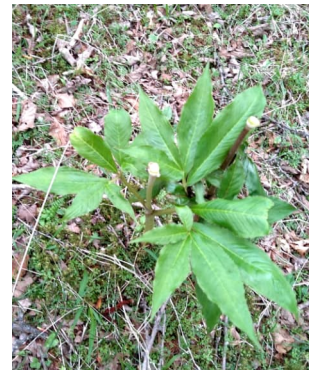
(マムシグサの仏炎苞食痕)

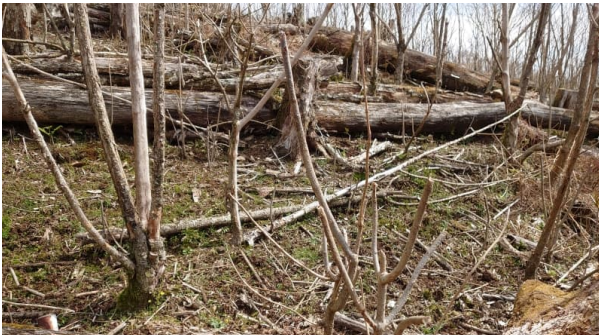
(ミツマタの枝先採食、送電線下の伐採地)

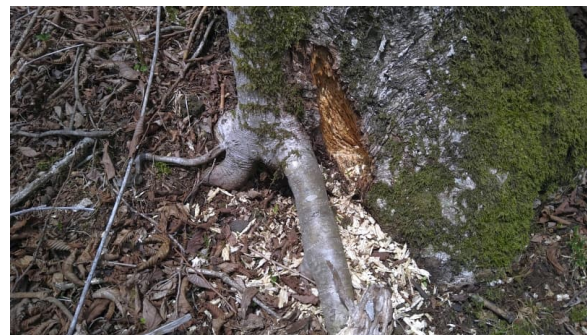
(ニホンジカ角研ぎか、弁当場近く)

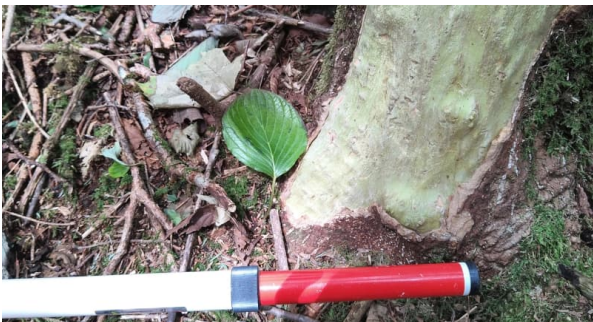
(浅黄塚東側自然林入り口近く、ミズキの樹皮(はぎ)

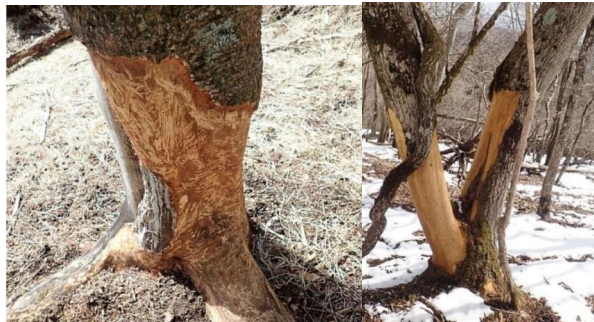
(3月、ニホンジカ樹皮(はぎ)、片蓋山周辺)

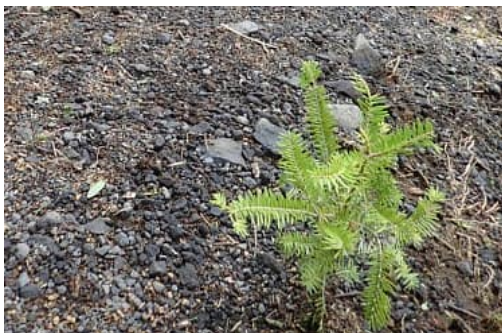
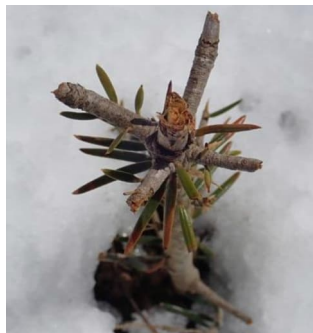
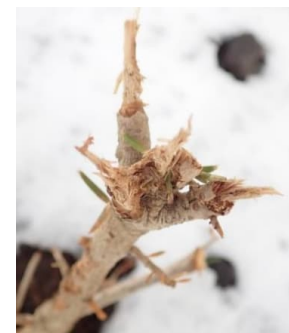
(7月、工事で広げた道に苗が植林されたが、3月には植林した苗がすべて食害、腰切塚)

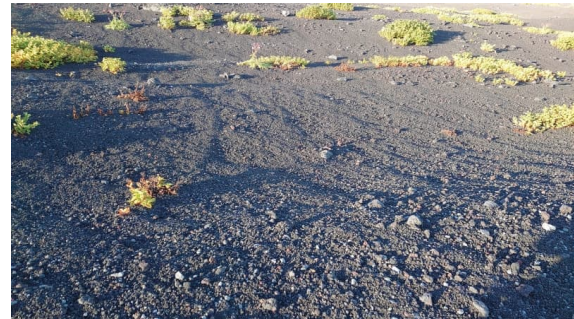
乗り入れ規制区域内の獅子岩南東部、鈴丸尾北西部で轍が見られた。乗り入れ規制区域外周辺では、鈴丸尾南西部の旧ブルドーザー道周辺で見られた。獅子岩西側では放置された車がそのままだった。

(獅子岩南東部の轍)

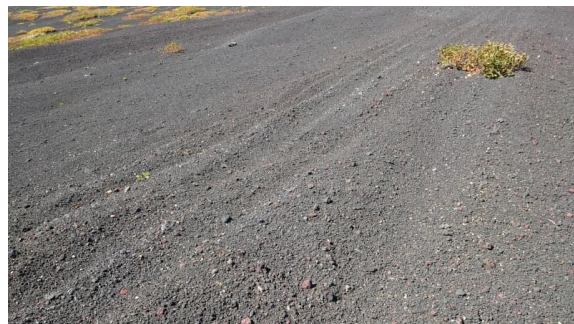
(鈴丸尾北西部の轍)

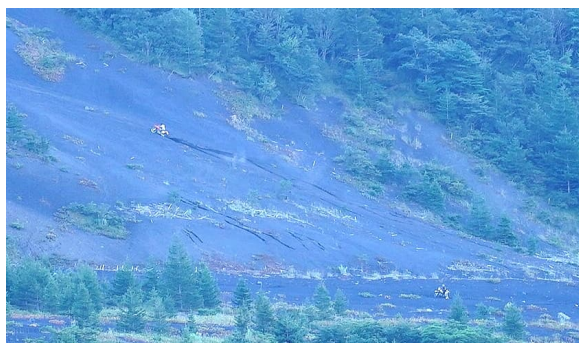
また、夕刻、鈴丸尾周辺で走行するオフロード・バイク3台を目撃した。乗り入れ規制案内板が樹木の成長で読めなかった。定期的なオフロード車監視パトロールと来訪者への周知を要望したい。

(鈴丸尾斜面を登るオフロード・バイク)

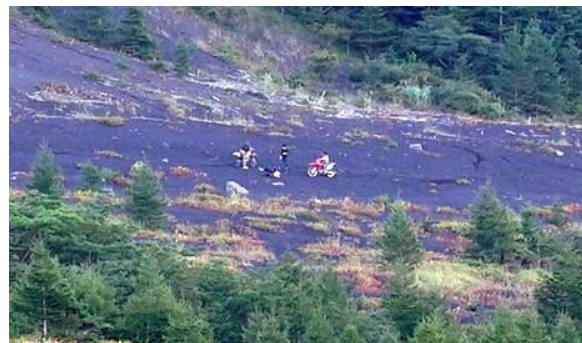
(鈴丸尾麓、3台のオフロード・バイク)

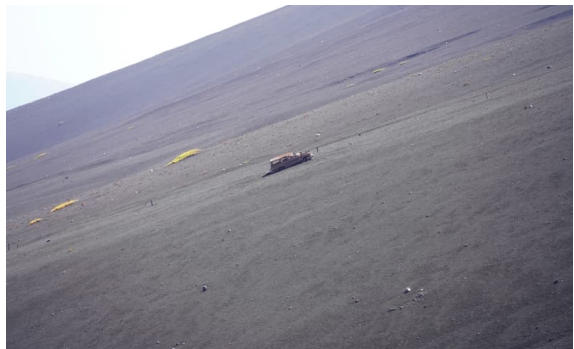
(獅子岩西側の火山荒原に放置された車)
